# 质量通病防治手册

(试行版)

——土建篇

中国建筑第八工程局有限公司西北分公司  
2019年8月

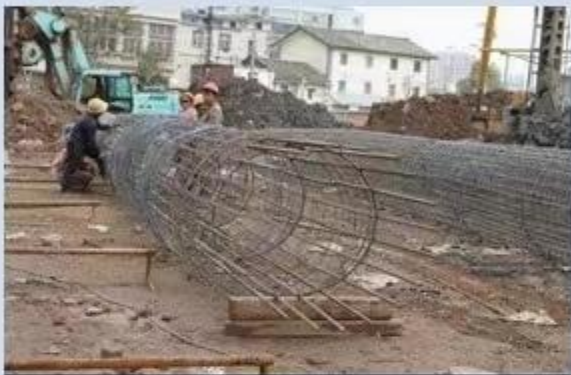
钢筋笼绑扎不规范

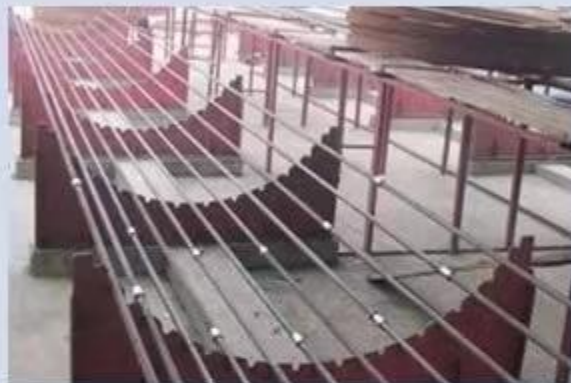
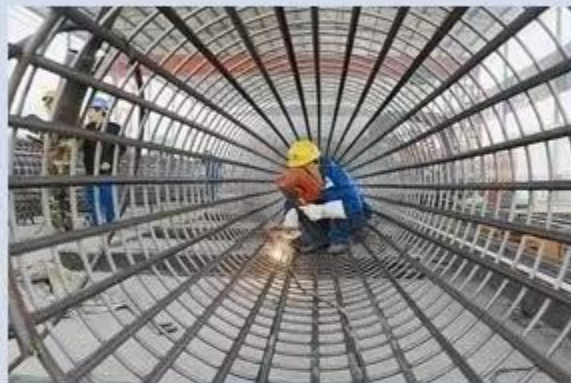
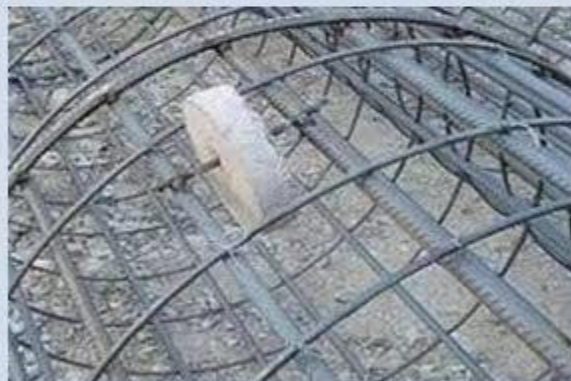
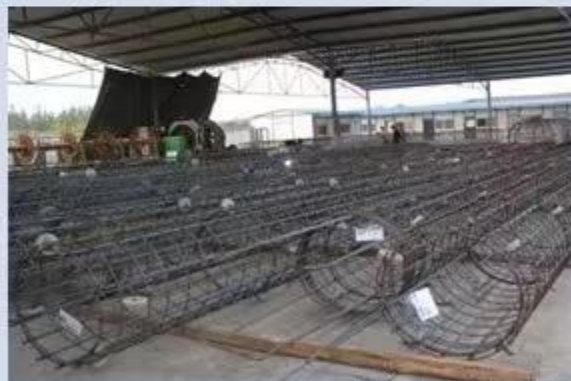
- 1、钢筋笼加工需在专用胎具上或台架上进行保证其主筋和箍筋的轴线、平顺度和间距符合设计要求和规范要求；
- 2、环形加劲箍平面必须与钢筋笼长度方向垂直、与纵向钢筋焊接。螺旋箍筋缠绕要紧密，防止离鼓；
- 3、钢筋保护层垫块宜采用轮式砂浆垫块，并绑扎（固定）牢固；
- 4、制作好的钢筋笼经检验合格后应稳固放置在平整的地面上，分类标识，钢筋笼底垫放枕木或槽钢，防止钢筋笼变形。

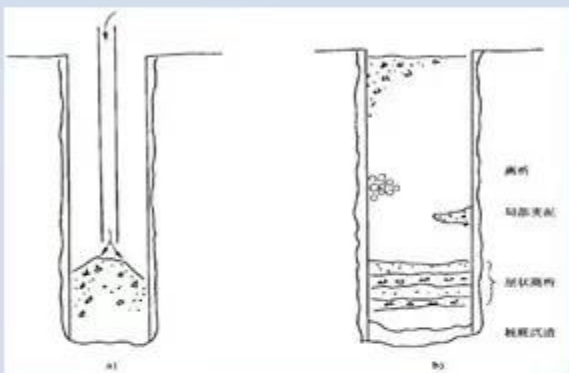
桩混凝土离析、夹渣、夹泥、蜂窝。

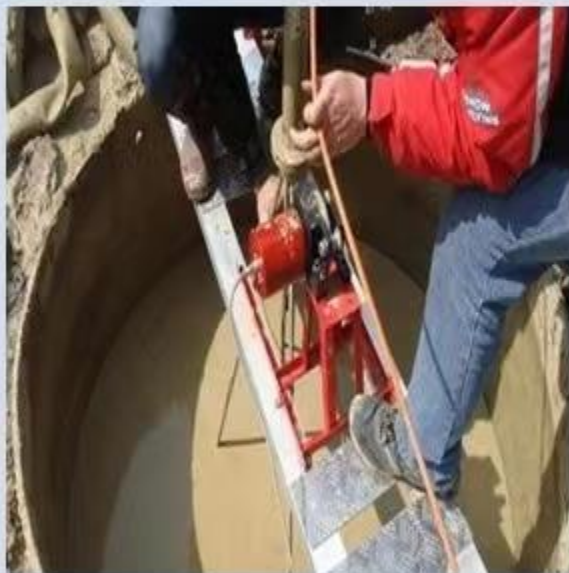
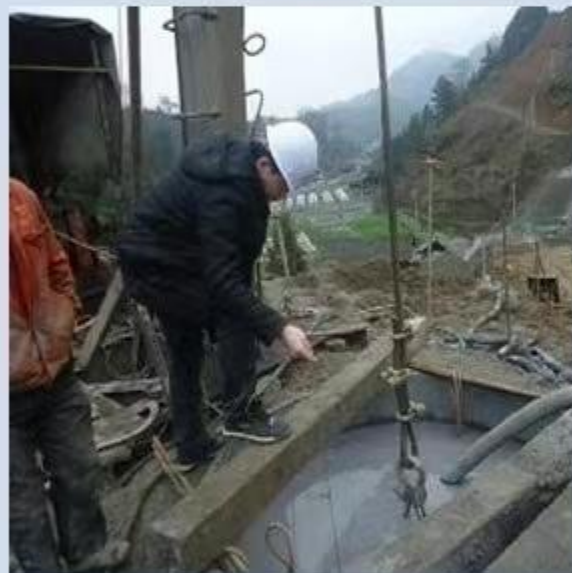
- 1、施工过程中应对成孔、清渣、放置钢筋笼、灌注混凝土等工序严格检查控制；
- 2、合理确定泥浆池、沉淀池、排浆沟位置。护筒内泥浆面应高于地下水位1.0m左右，防坍孔；
- 3、用沉渣测量仪测量沉渣厚度以控制桩深偏差；
- 4、用带有重锤的测量绳或在钻杆上标记测量孔深；
- 5、按照施工方案控制护壁泥浆密度，确保成孔质量。
- 6、浇筑过程中要严格把控导管提升的高度，确保在混凝土中4-6m；
- 7、计算好首灌混凝土的方量，确保首灌混凝土浇筑成功。

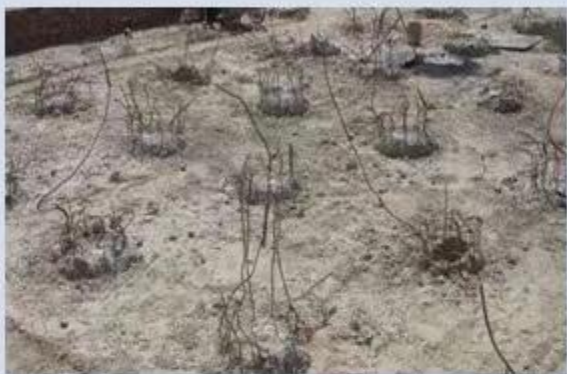
桩头破除不规范，钢筋破损。

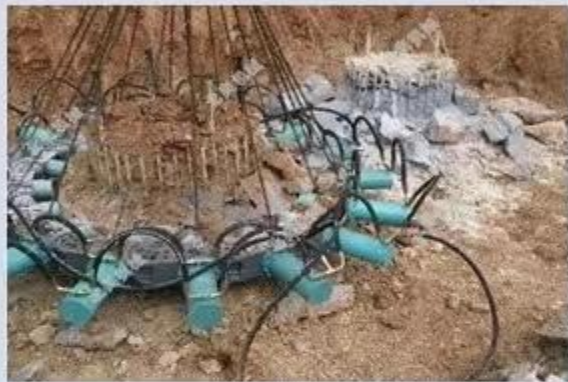
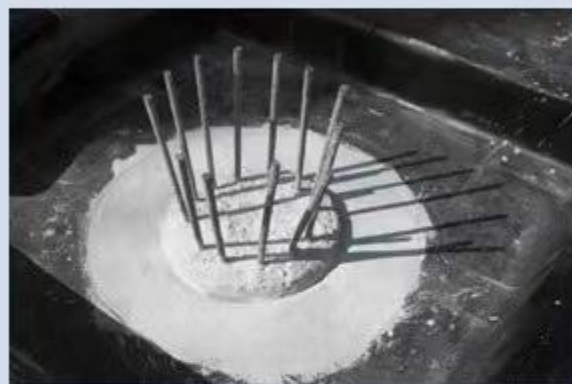
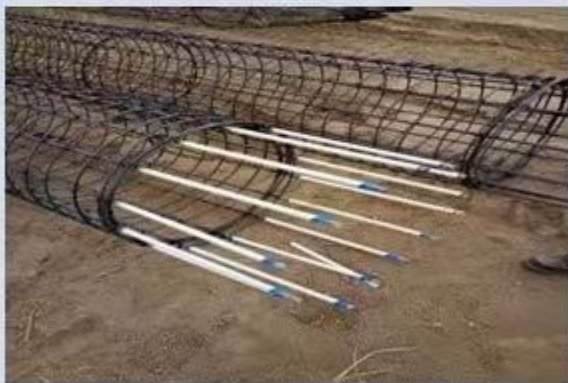
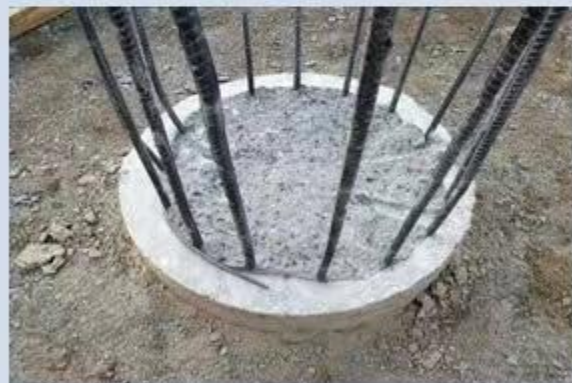
- 1、钢筋笼加工时，对锚固钢筋采用PVC套管进行保护；
- 2、桩头破除前进行弹线，使用环切法进行桩头切割及破除，或采用桩头破除机破除；
- 3、桩头应涂刷渗透结晶防水涂料或者聚氨酯防水涂料。

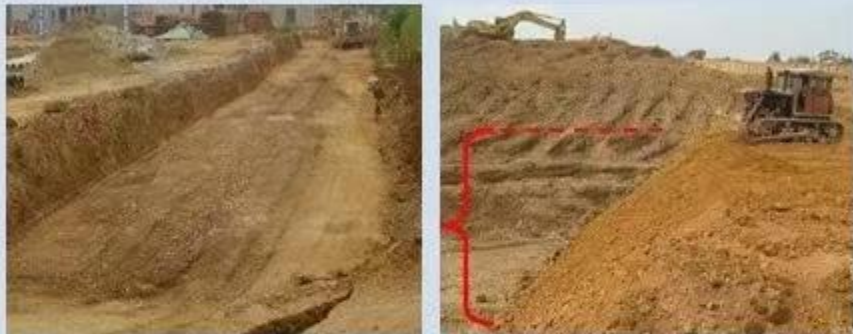
土料含水率控制不到位，分层厚度过大，压实系数不合格。

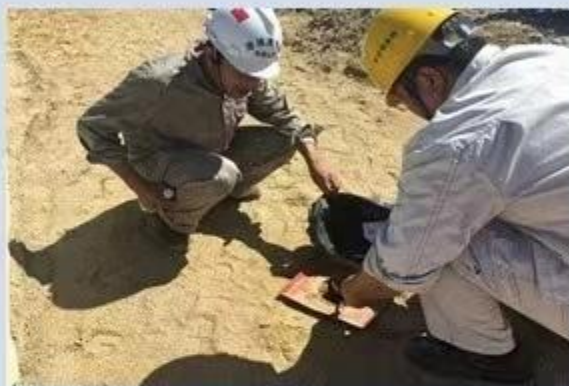
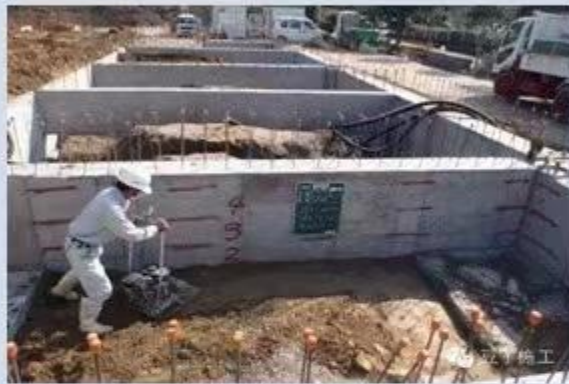
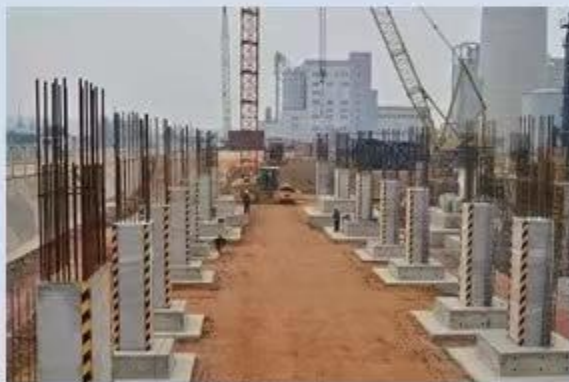
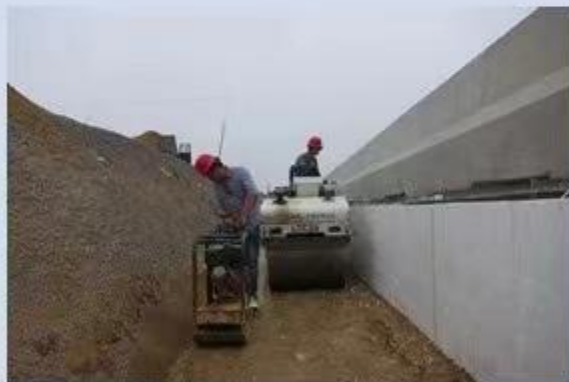
- 1、回填先清除基底上垃圾、草皮、树根，排除坑穴中积水、淤泥和杂物；
- 2、试验确认土壤最佳含水率，现场鉴别以“手握成团，落地开花”为适宜；
- 3、根据回填方式严格控制分层回填厚度；
- 4、选择合理压实机具和压实方法，逐层检测压实系数。

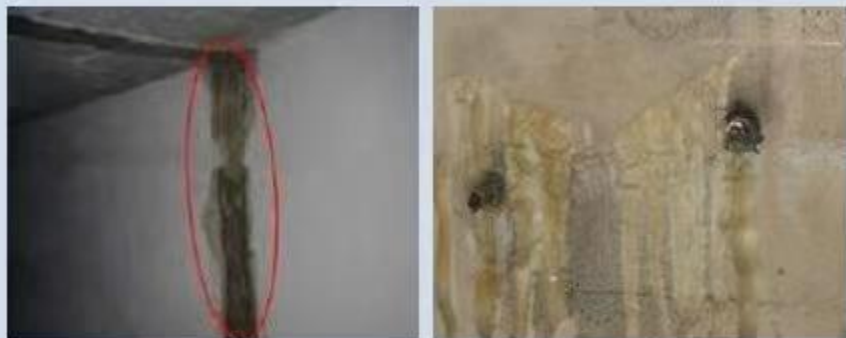
结构施工缝、变形缝、螺栓孔。

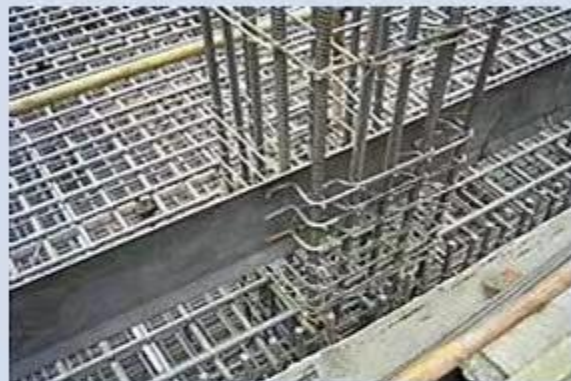
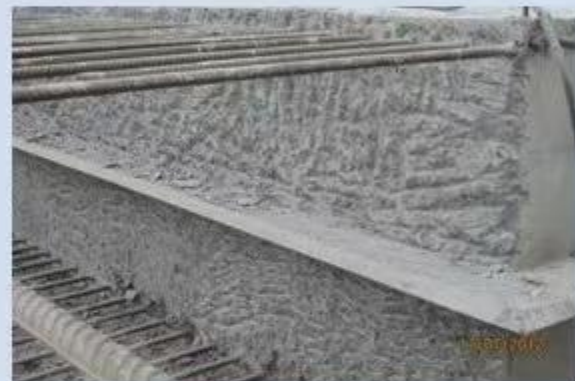
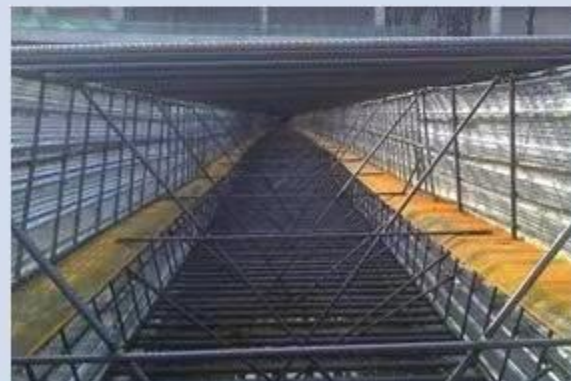
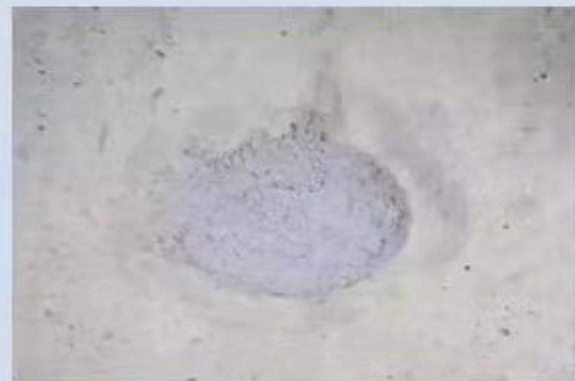
- 1、施工缝止水钢板、止水带位置必须居中，保证居于前后次浇筑混凝土的中部；
- 2、施工缝两侧应采用钢筋支托的快易收口网（锯齿状金属板）、钢丝网或木模板隔断；
- 3、施工缝部位混凝土应在达到设计强度50%以上时将其剔凿掉，剔凿出毛糙面的混凝土施工缝；
- 4、地下室外墙采用防水螺杆，螺栓眼采用防水砂浆封堵；

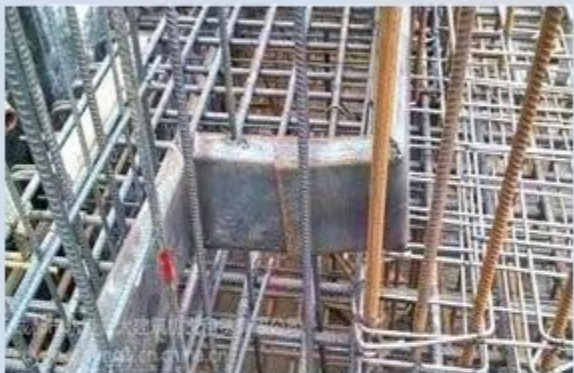
止水钢板搭接部位、转角部位焊接不规范。

- 1、止水钢板搭接焊接，搭接长度的的小于5cm,搭接焊必须采用四面围焊；
- 2、保证焊缝饱满、顺滑，无漏焊、无孔眼等缺陷；
- 3、转角部位处采用成品转角止水钢板。

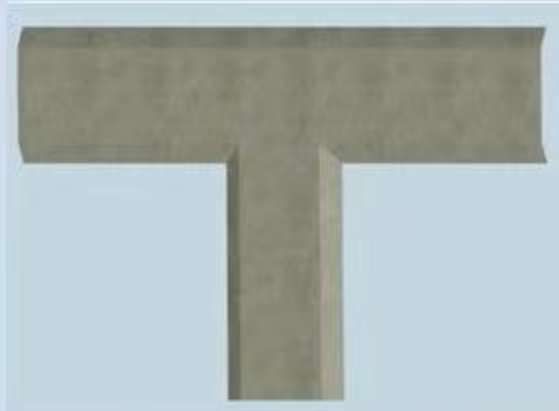
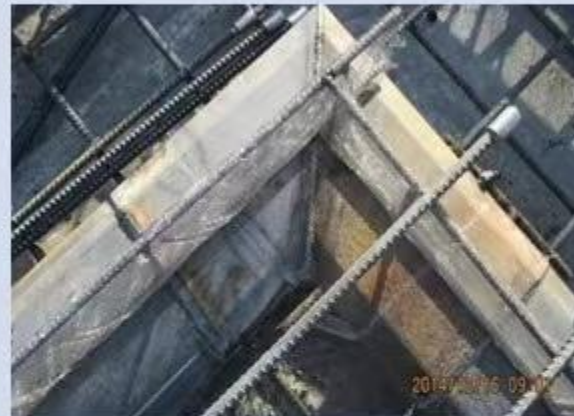
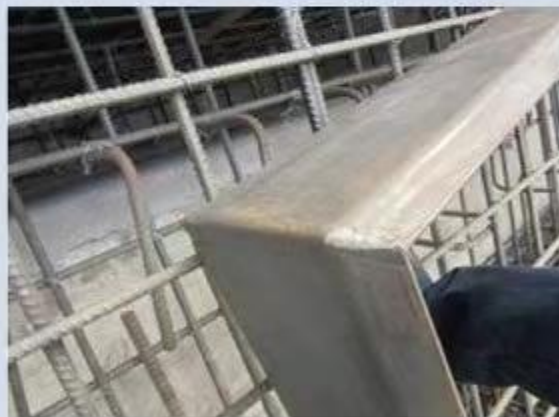
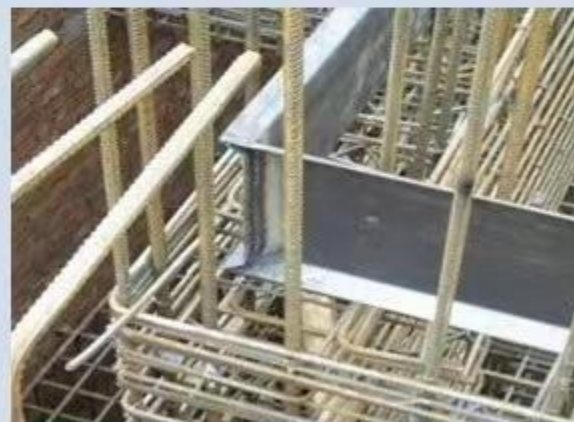
## 止水钢板焊接缺陷

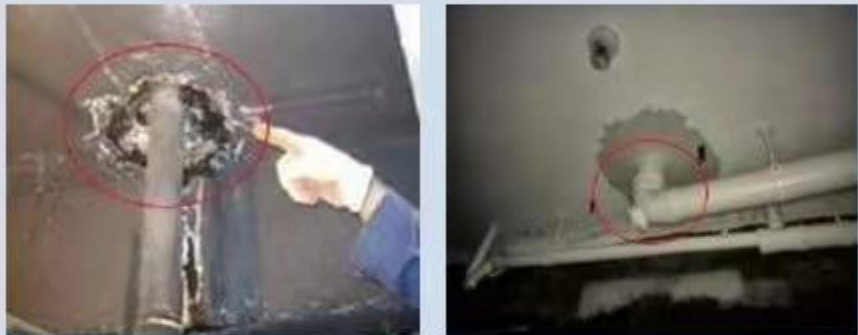
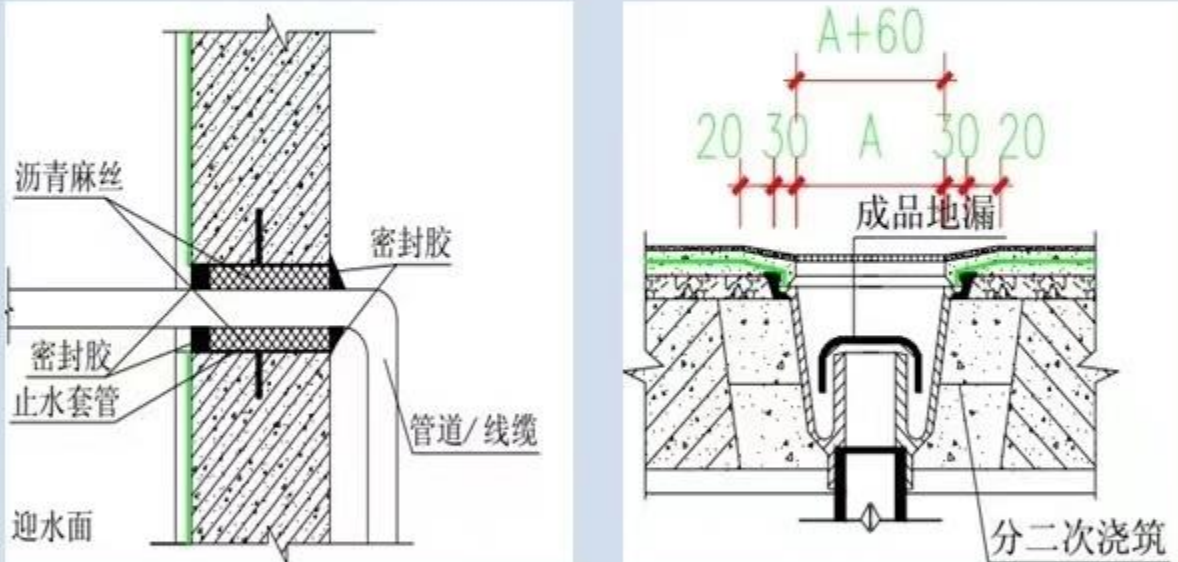
| 3 | 穿墙套管、地漏、烟道防水施工缺陷 | | |

| 3 | 穿墙套管、地漏、烟道防水施工缺陷 | | |
|---|---|--|---|
| 问题分析 | 套管封堵不严渗漏，地漏、烟道未采用二次封堵工艺 | | |
| 管控措施 | <p>1、套管采用止水套管，穿墙套管预埋准确，严格按照方案进行封堵；</p> <p>2、地漏、烟道吊模采取二次封堵工艺。</p> | | |

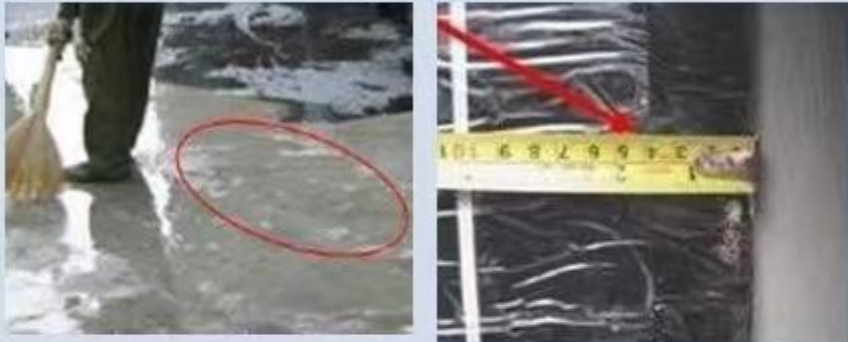
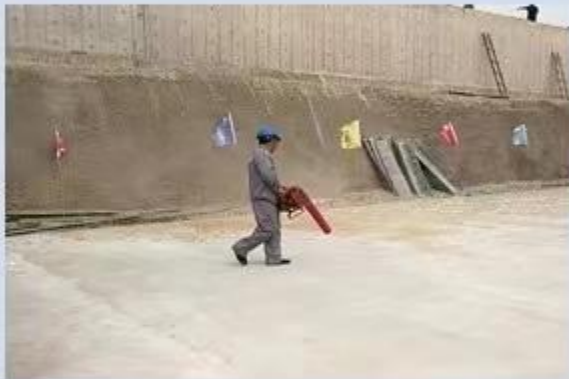
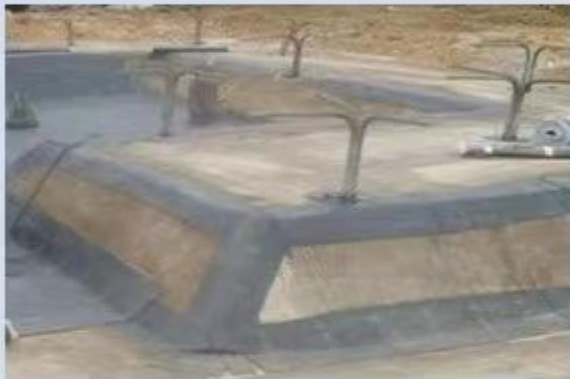
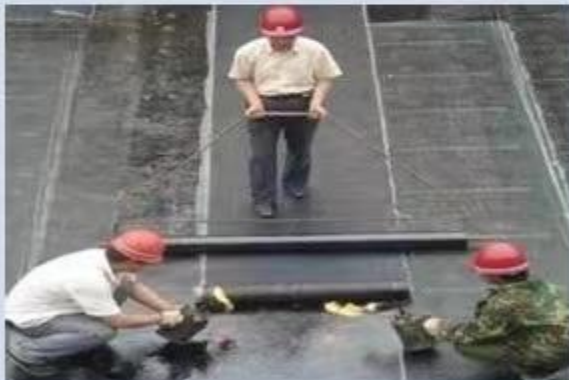
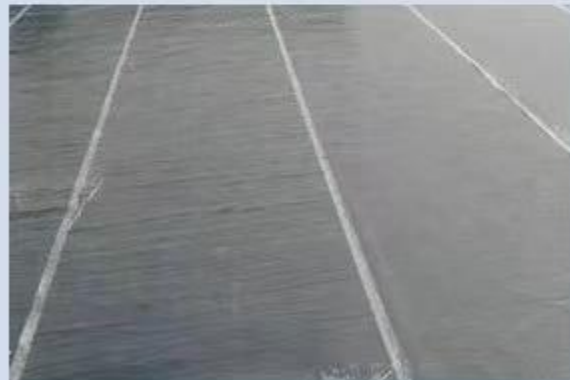
| 4 | | 防水卷材、防水涂料施工缺陷 | | |
|---|---|---|---|---|
| 问题分析 | 基层不符合要求，搭接长度不足，细部节点处理不到位。 | | | |
| 管控措施 | <ol style="list-style-type: none"><li>1、卷材的基层应洁净平整、坚实牢固，含水率符合要求；</li><li>2、各类防水卷材，应先铺设卷材加强层；</li><li>3、为了保证粘贴牢固，需要采用专用滚子等工具碾压、滚压；</li><li>4、涂料防水层的平均厚度应符合设计要求；</li><li>5、施工前细部节点出图，并制作样板，验收通过后方可实施。</li></ol> | | | |

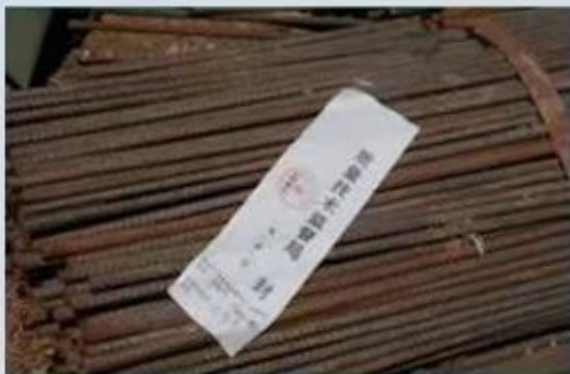
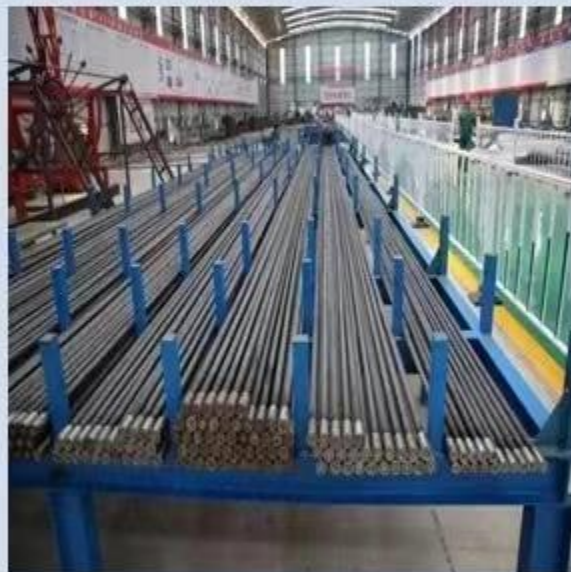
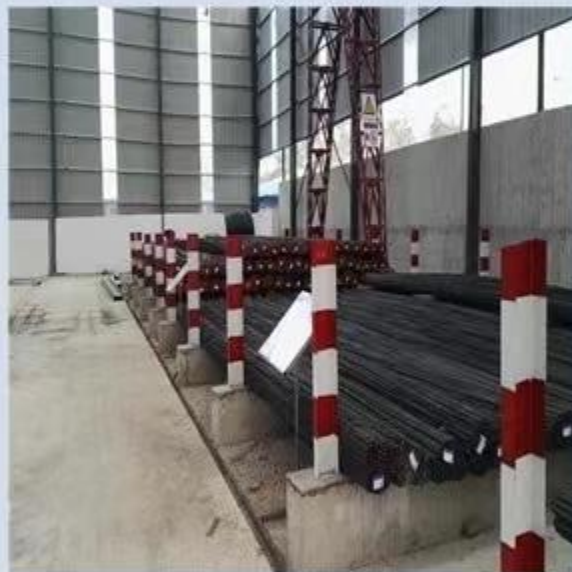
## 钢筋保管不当

现场保管不当，导致钢筋锈蚀变形。

- 1、堆放场地应进行硬化，排水通畅，无积水；
- 2、制作专用型钢场架；
- 3、应分规格分型号、分类对方；
- 4、挂标识牌清晰。
- 5、制定好责任分工，雨天责任人及时覆盖钢筋。

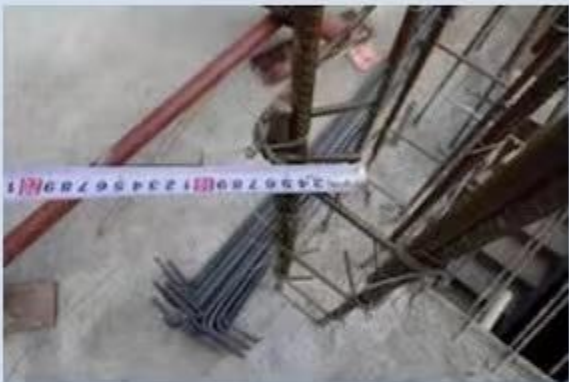
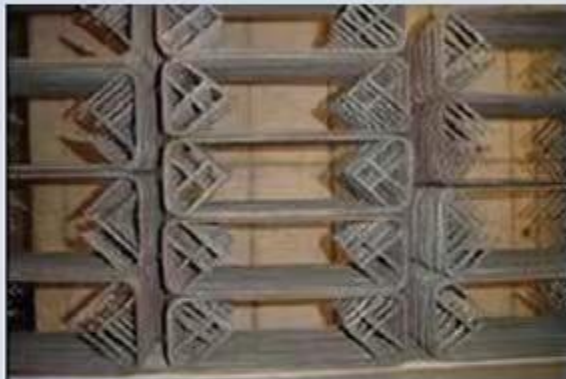
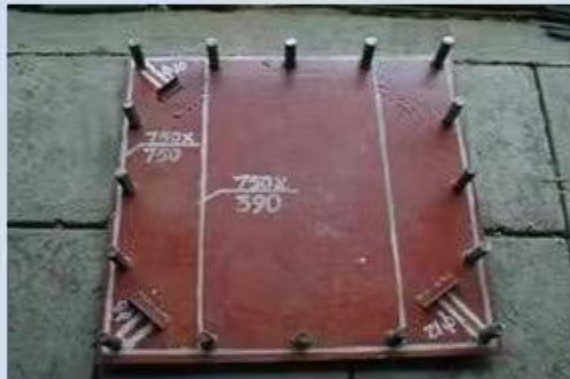
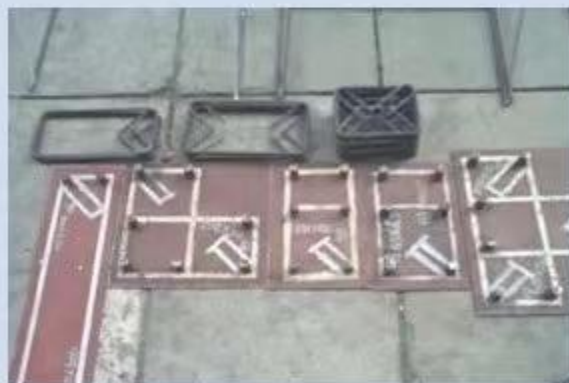
## 箍筋弯钩尺寸偏差

钢筋加工操作不规范、质量、成本意识淡薄。

- 1、钢筋下料表必须由钢筋翻样师编制，项目总工审核；
- 2、采用定型模具加工钢筋；
- 3、钢筋后台定期检查，形成奖罚制度；
- 4、加强钢筋制作班的交底工作，给班组以明确的尺寸偏差限值。

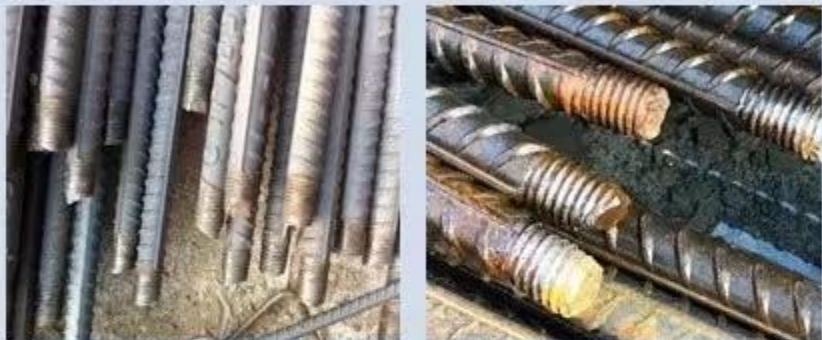
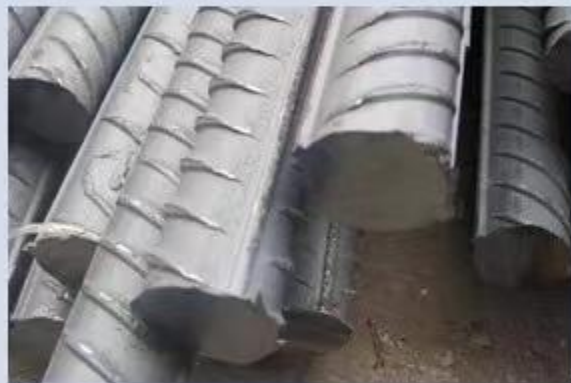
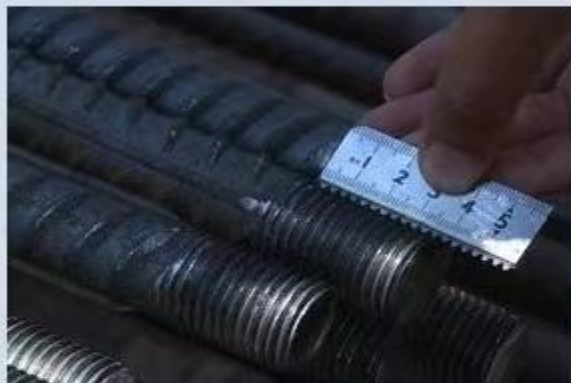
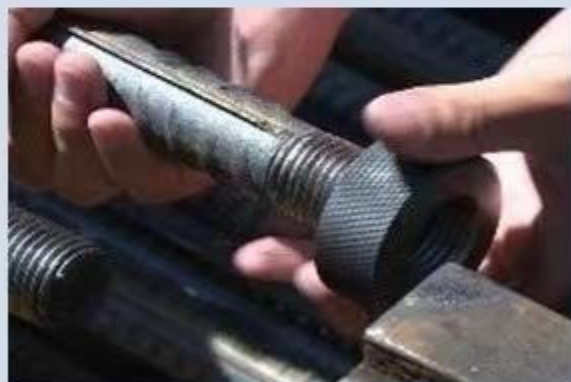
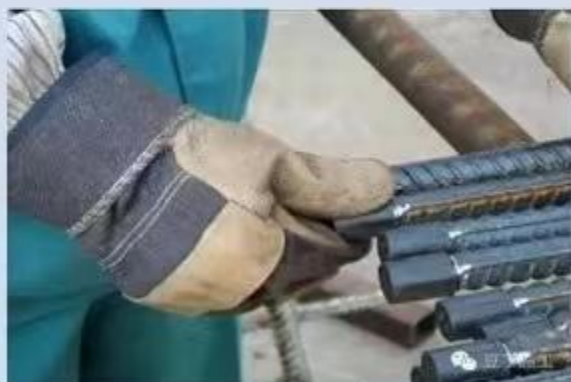
## 直螺纹丝头加工不到位

- 1、钢筋直螺纹丝头头部未切平，加工完成后的丝头未及时保护；
- 2、设备问题导致加工断丝、断牙；
- 3、丝头加工长度、精度不足；

- 1、采用砂轮切割机进行端头平头；
- 2、控制丝扣长度，通规止规检查丝头加工精度；
- 3、加工好的成品及时套保护帽；
- 4、套丝机使用专用润滑剂，及时更换刀头；

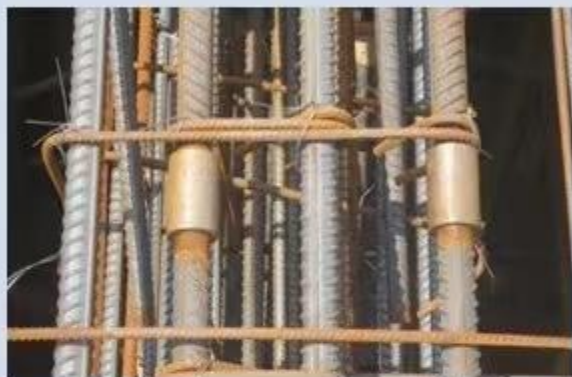
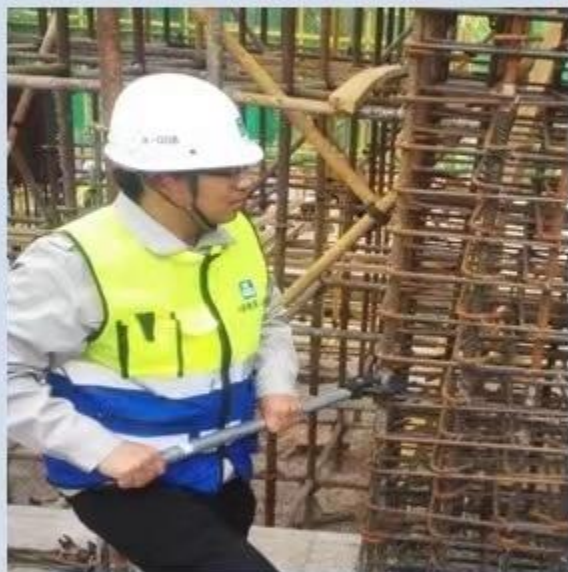
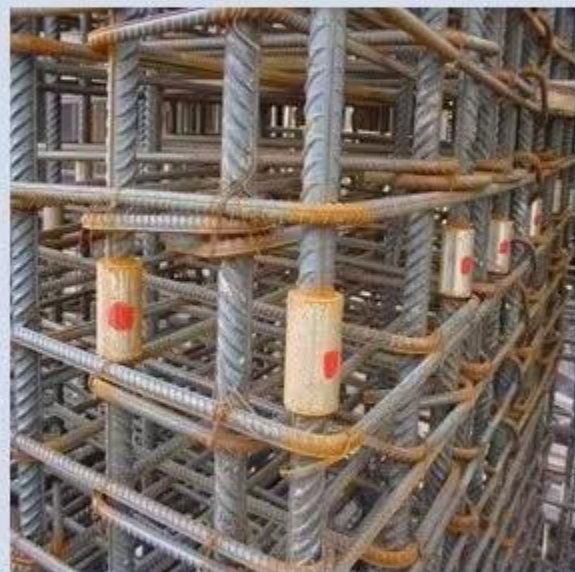
## 直螺纹连接不到位

直螺纹露丝严重，扭矩不满足要求。

使用力矩扳手全数检查，合格后红油漆标识。

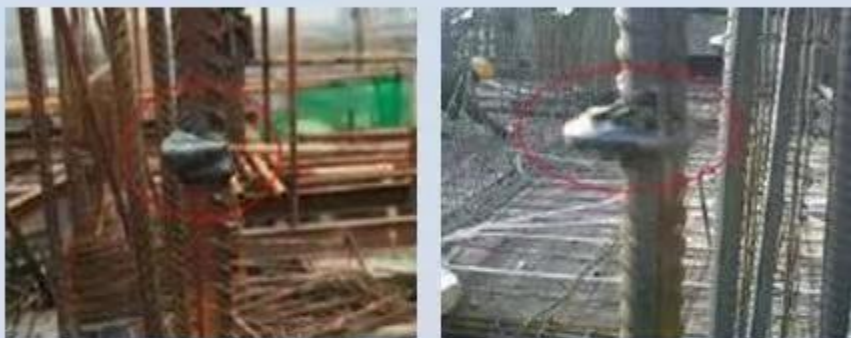
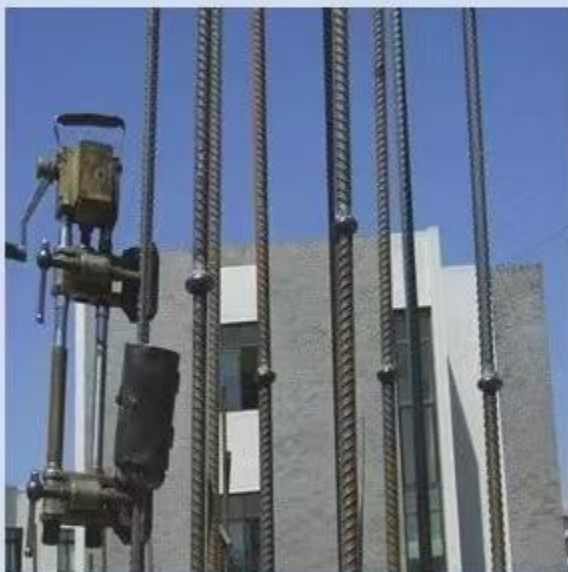
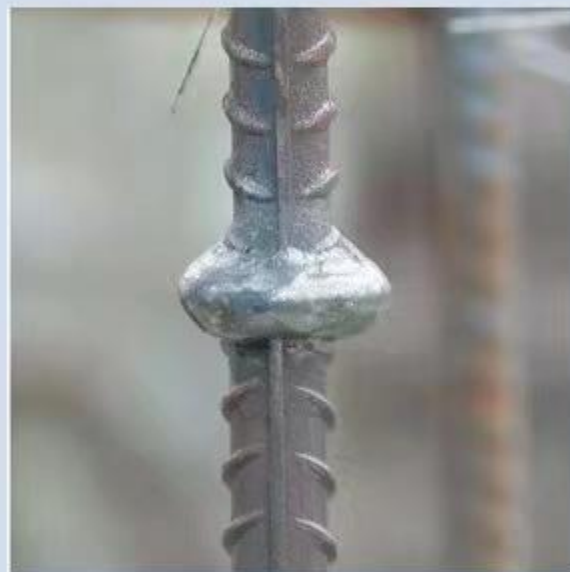
## 电渣压力焊

- 1、电渣压力焊轴线偏心，焊包不饱满，焊渣未清理；
- 2、焊包不均匀，焊接质量差。

- 1、钢筋头歪扭、不平整部分焊前应调整或切除；
- 2、两端钢筋夹持于夹具内，上下应同心，焊接过程中上钢筋应保持垂直和稳定；
- 3、焊接完成后，不能立即卸下夹具，应在停焊后约2分钟再卸夹具，以免钢包流淌或钢筋倾斜；
- 4、钢筋下送加压时，顶压力应适当，不得过大。

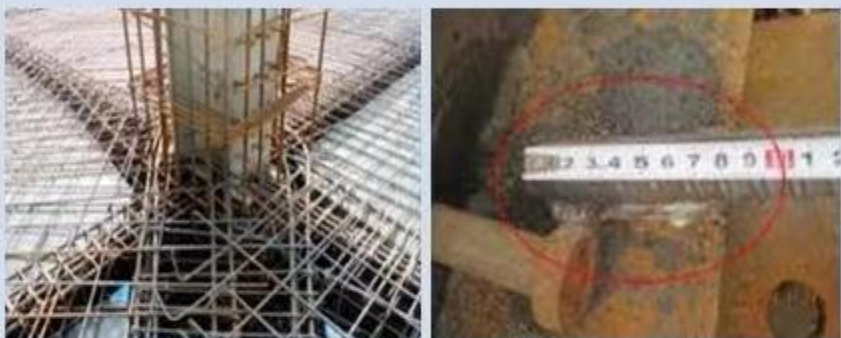
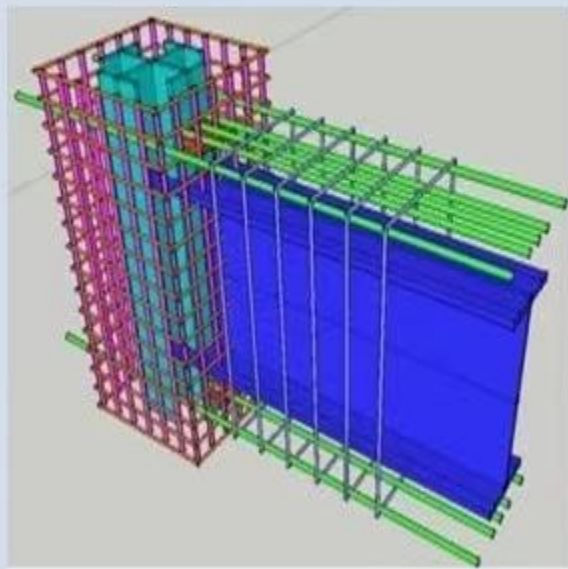
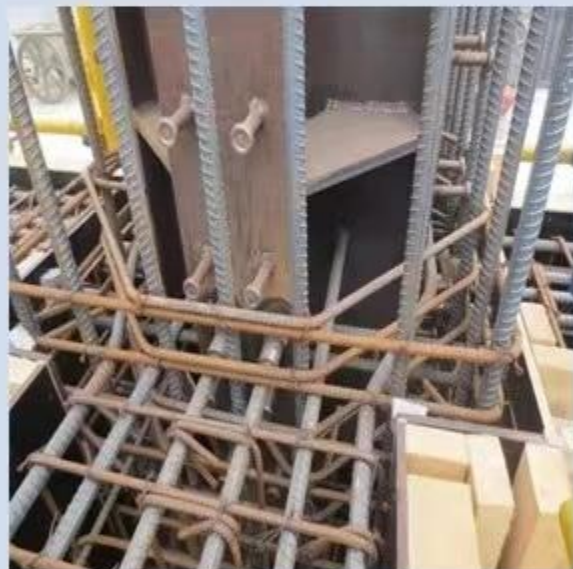
## 复杂节点钢筋绑扎错乱

- 1、核心区钢筋排布不合理，箍筋缺失或不均匀；
- 2、劲性钢柱受力钢筋锚固长度不足、漏焊，焊缝长度不足、直螺纹连接不到位。

- 1、复杂节点处先进行三维模拟深化设计；
- 2、钢筋加工前必须现场量尺定做；
- 3、复杂节点专项过程检查、验收。

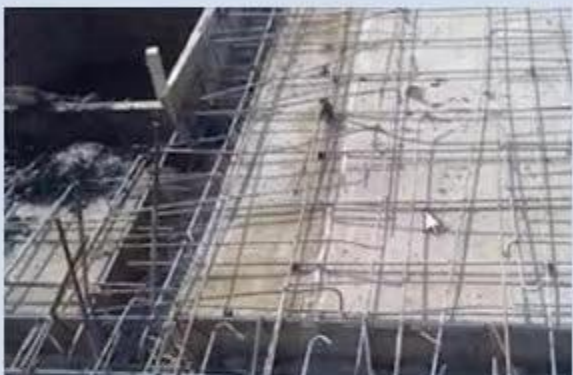
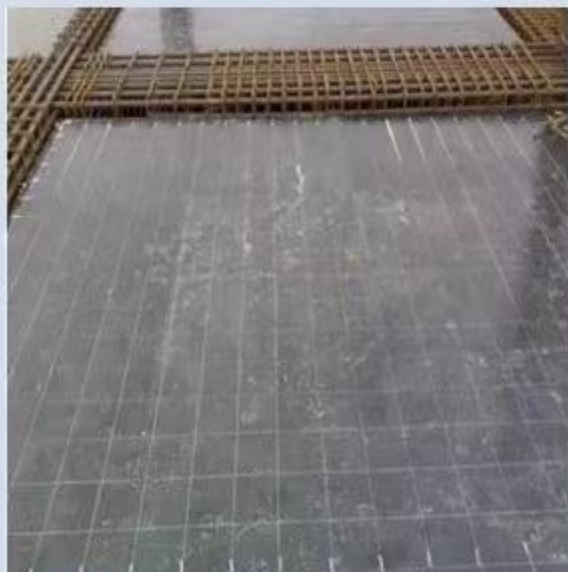
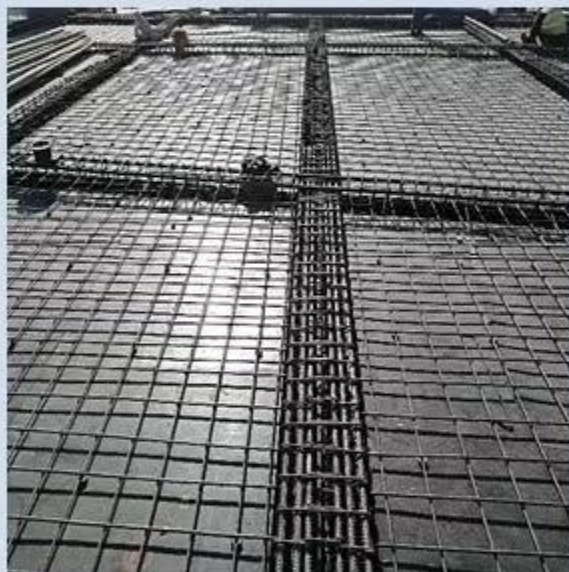
## 板筋间距不一致

- 1、间距不均匀;
- 2、绑扎不到位;

- 1、板筋采用统一排版，画线绑扎，对标准层模板采用永久的板筋间距标识;
- 2、交叉点钢筋全数绑扎。

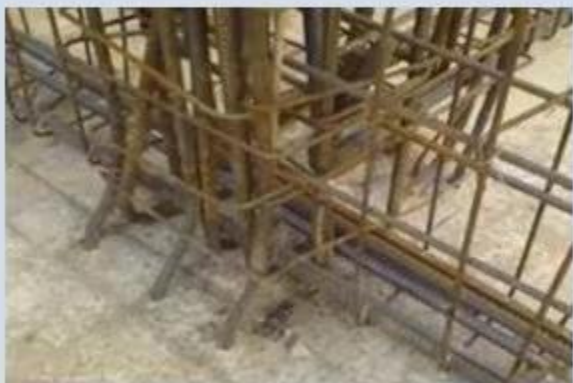
## 柱、剪力墙钢筋偏位

- 1、钢筋安装前未进行定位放线，存在钢筋位移；
- 2、放线定位发现钢筋位移，没有处理；
- 3、定位措施不到位，混凝土浇筑过程中钢筋产生位移；
- 4、箍筋加工尺寸不正确或者绑扎不到位，导致柱钢筋间距偏差。

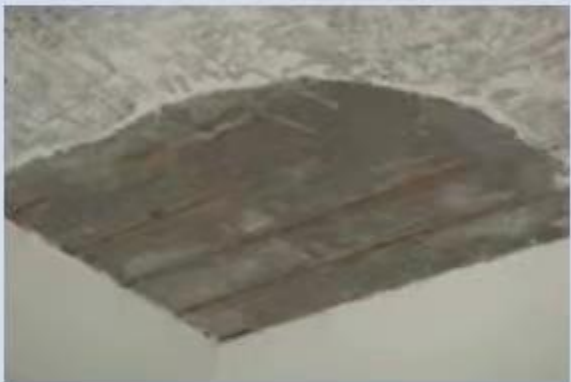
垫块稀少，钢筋保护层厚度控制不到位。

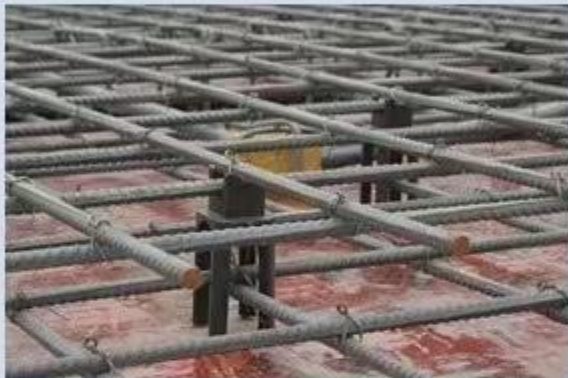
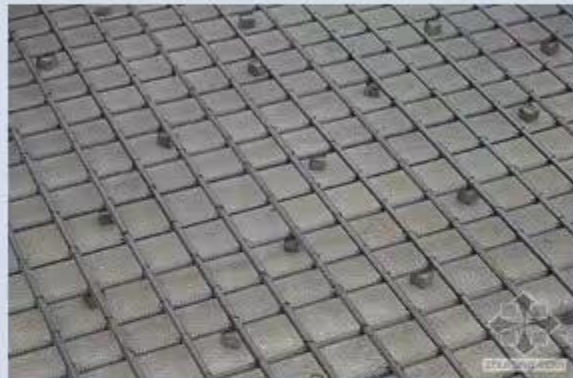
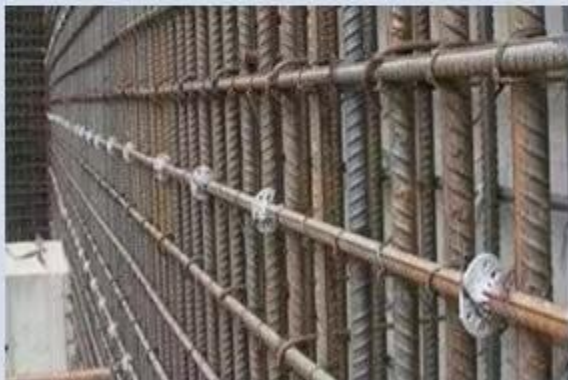
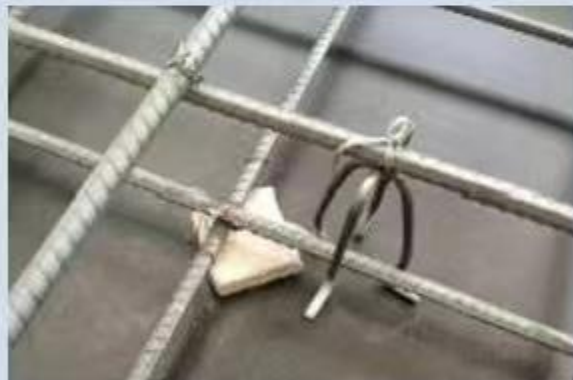
1、板钢筋绑扎前要定位放线，钢筋保护层垫块梅花形设置，间距不大于1000mm；上层钢筋安装在马凳上，合理布置马凳保证上下排钢筋网片间距满足要求；  
2、垫块宜采用水泥垫块，不得花岗岩石垫块，布置在钢筋交叉位置，并进行绑扎。

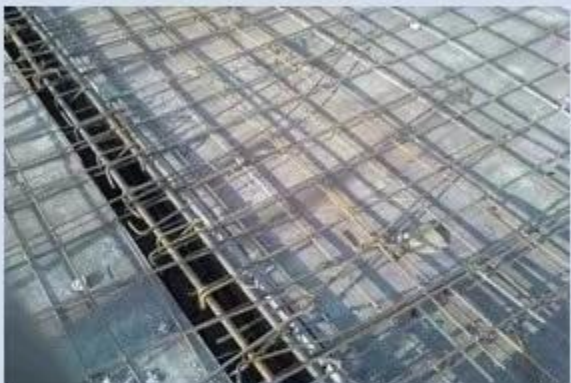
- 1、板钢筋直径较小，未采取防踩踏措施；
- 2、双层钢筋间马凳筋布置不到位。

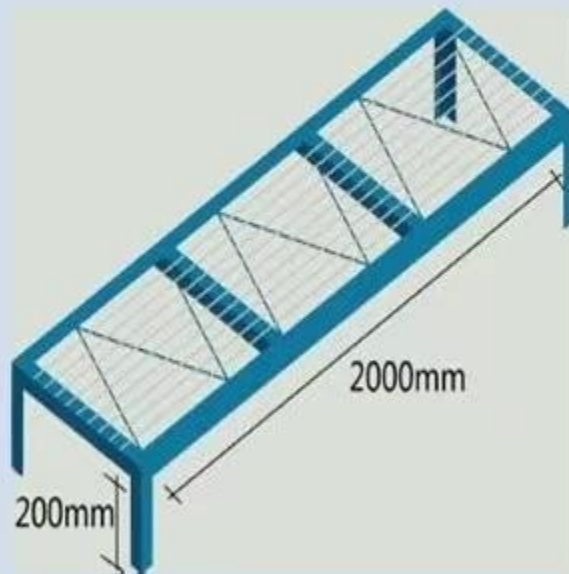
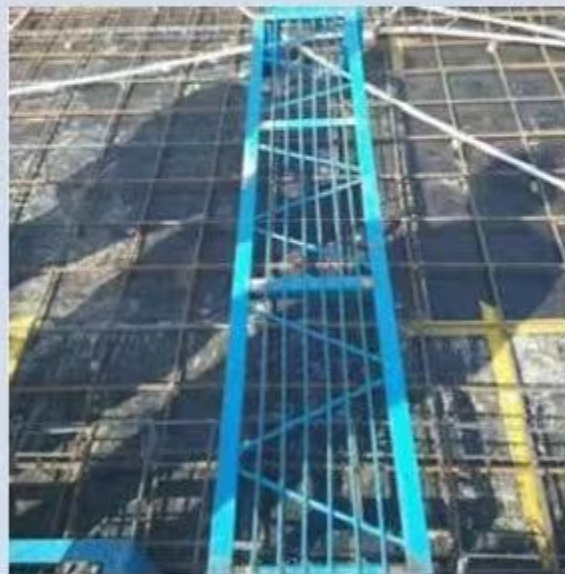
- 1、混凝土浇筑前，建议铺设临时马道；
- 2、混凝土浇筑过程中，应有钢筋工值班护筋；
- 3、钢筋隐蔽前对马凳筋布置数量及位置进行检查。

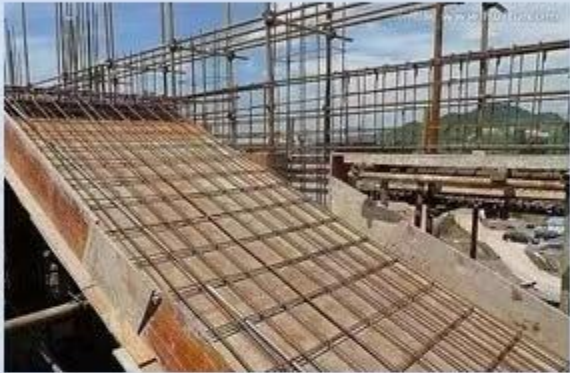
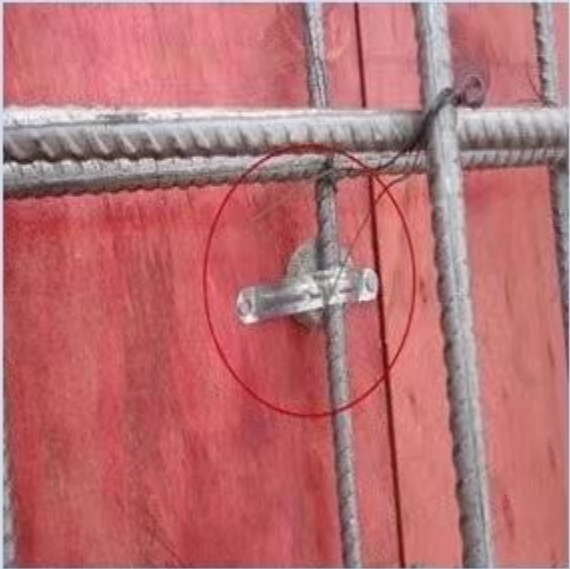
| 10 | 楼梯板下层钢筋上浮 | | |

| 10 | 楼梯板下层钢筋上浮 | | |
|---|---|---|---|
| 问题分析 | <p>1、混凝土浇筑方式有误；<br/>2、钢筋无固定措施。</p> | | |
| 管控措施 | <p>梯段钢筋绑扎完成后，下排钢筋按要求布置垫块，具体做法为使用1cm宽轻质薄铁片，通过两端打孔，使用普通钢钉与模板进行固定。布置间距为隔一布一，即为垫块间距二倍。</p> | | |

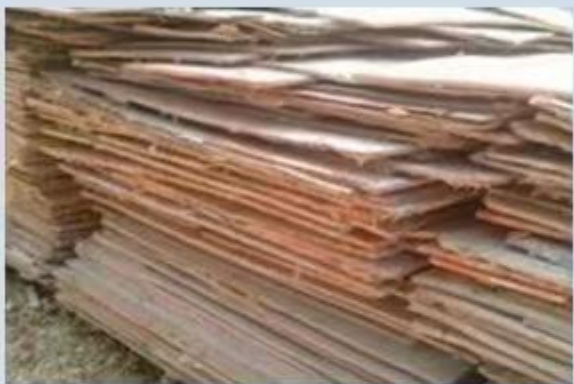
- 1、模板、木方材质差，尺寸偏差较大；
- 2、模板使用过程中保护不到位；
- 3、架管壁厚不足，顶托等不符合要求。

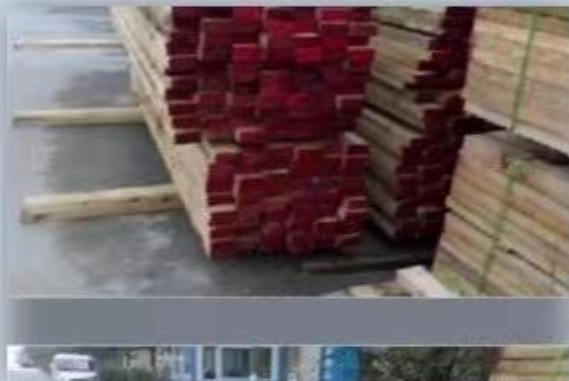
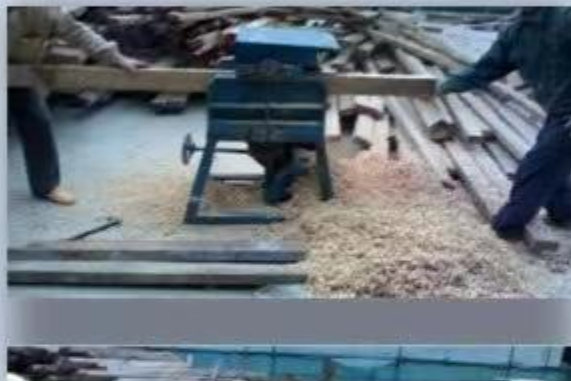
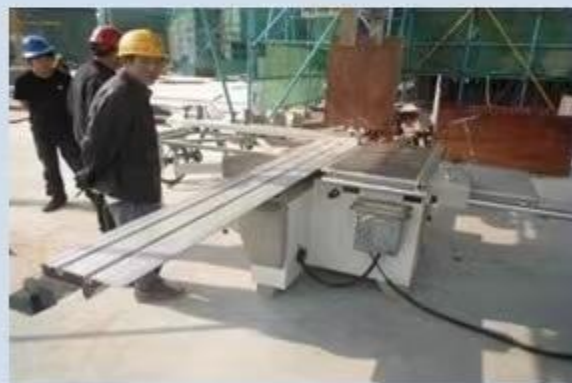
- 1、选用优质模板、木方，加强材料进场验收；
- 2、模板使用过程中应用脱模剂进行保护，破损时及时进行更换；
- 3、严格控制架管、扣件等质量；
- 4、枋木使用前应过刨，保证截面尺寸一致；
- 5、模板集中加工采用精密锯木机，以便控制规格。

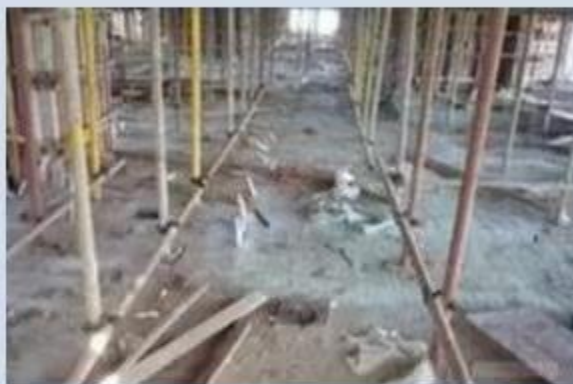
- 1、施工方案编制缺乏现场施工指导性;
- 2、扫地杆、立杆间距过大,纵横向剪刀撑不到位;
- 3、加固措施不到位。

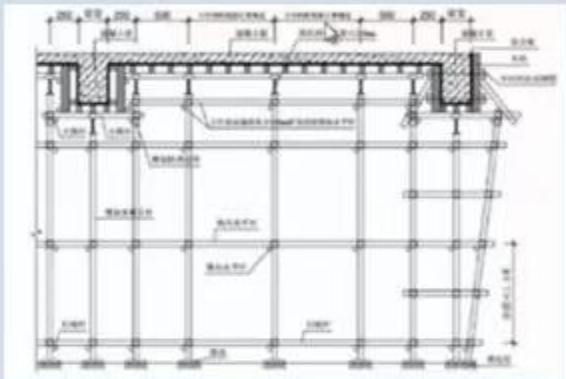
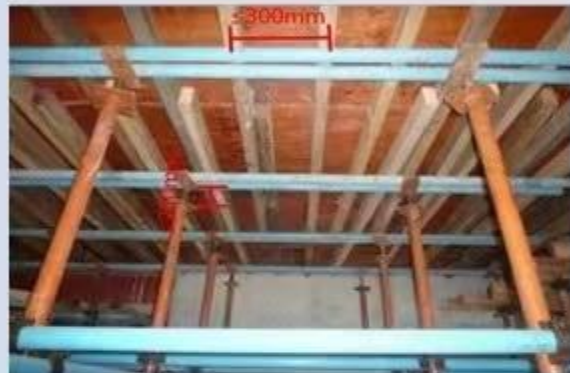
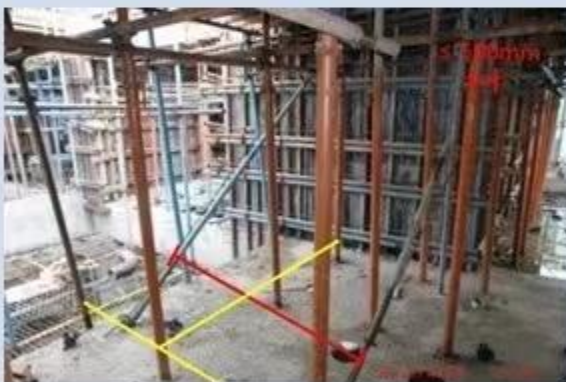
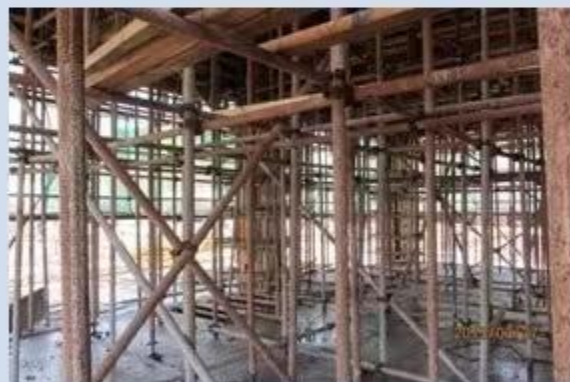
- 1、支模架体系必须绘制可实施的、有效的施工图;
- 2、支模架验收前应设置好扫地杆、剪刀撑、斜撑、水平杆;大梁下部应增设顶撑;
- 3、立管顶托旋出长度 $\leq 200\text{mm}$ , 不允许采用底托;
- 4、外墙柱采用拉顶结合, 楼面上预埋钢筋拉结点, 斜拉间距 $\leq 2\text{m}$ , 距墙柱边 $\leq 50\text{cm}$ 。

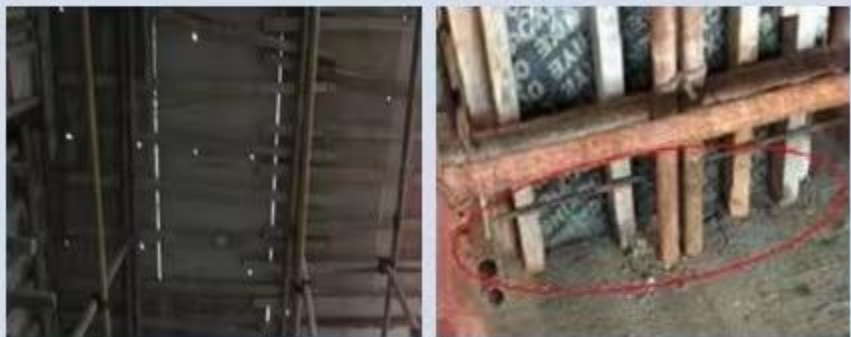
模板拼缝不严密、接缝处止浆效果差。

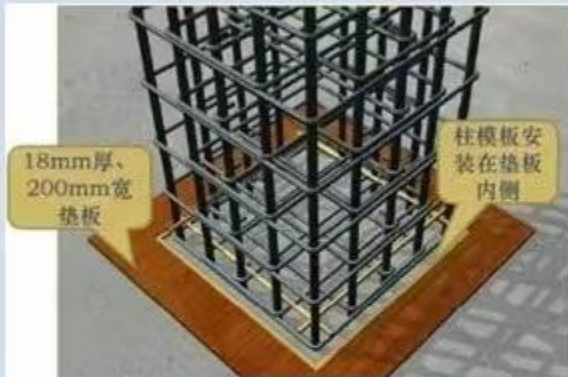
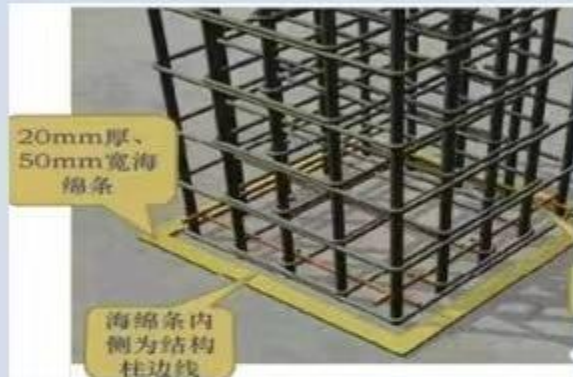
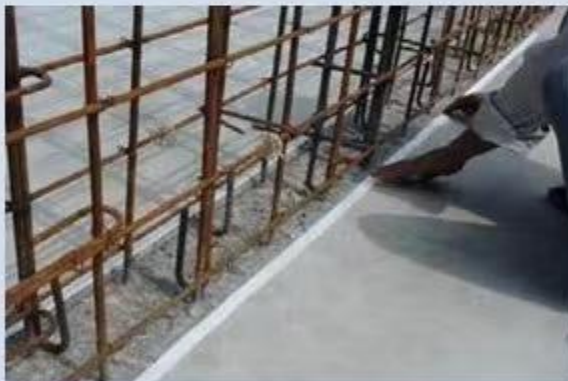
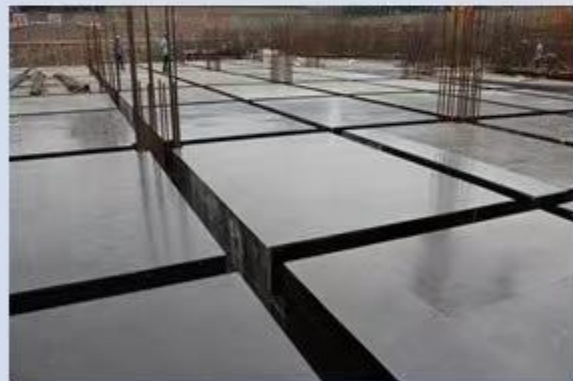
- 1、模板下料加工保证方正，陈旧模板及时更换；
- 2、较小模板拼缝、螺栓孔眼使用胶带粘贴封堵；
- 3、墙、柱根部使用“设压脚板”、“贴海绵条”和“砂浆封堵”等方法封堵；

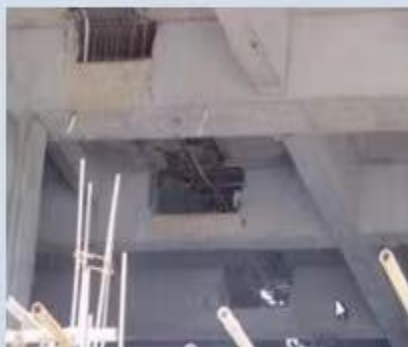
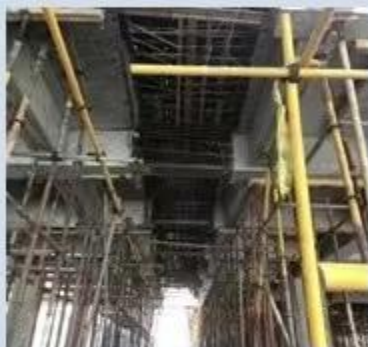
- 1、架体设计时未考虑独立支撑；
- 2、架体搭设方式有误，未从后浇带向两侧安装，龙骨未断开。

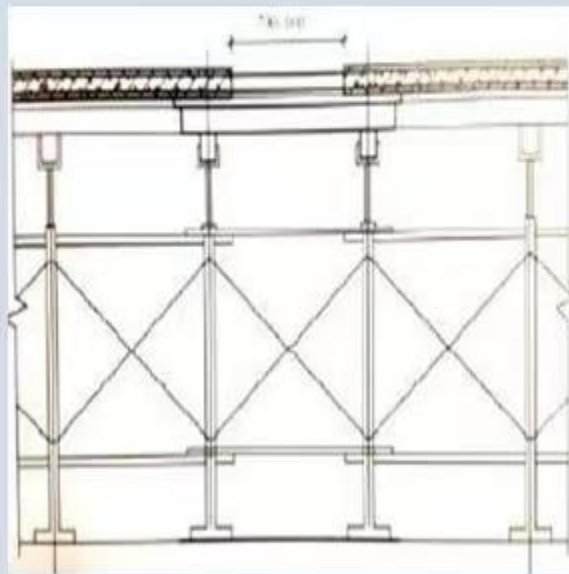
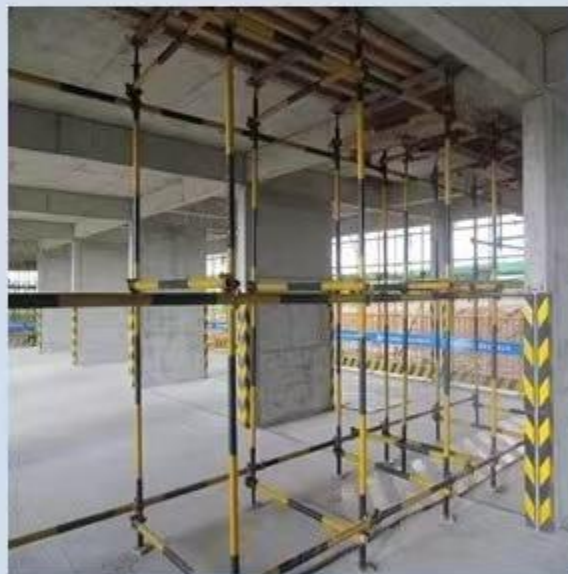
- 1、后浇带应编制支模详图，设置独立支模体系；
- 2、合理组织施工顺序，由后浇带向两侧支设。

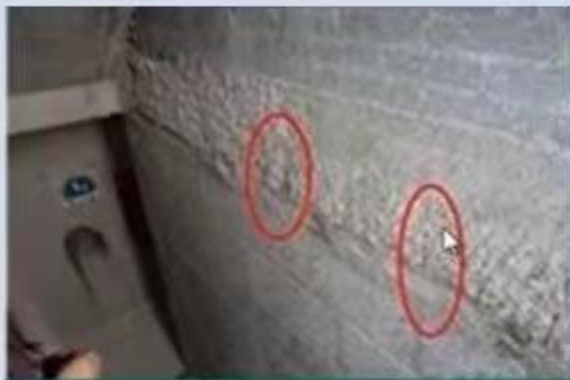
墙柱模板在楼层标高位置接茬尺寸偏差过大，影响整体外立面观质量。
