# 质量通病防治手册

(试行版)

——土建篇

中国建筑第八工程局有限公司西北分公司  
2019年8月

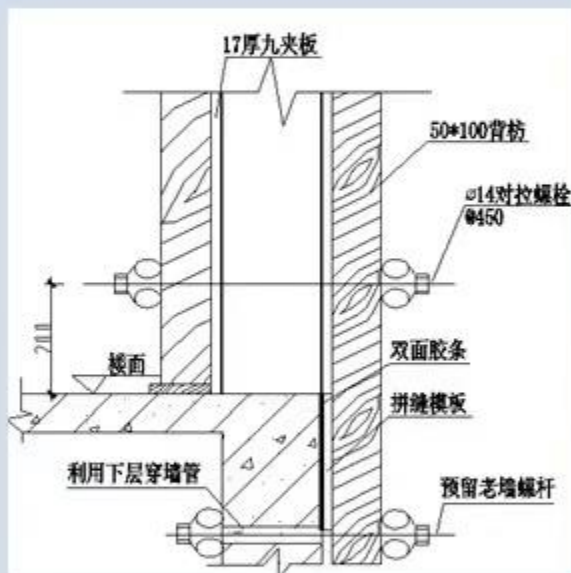
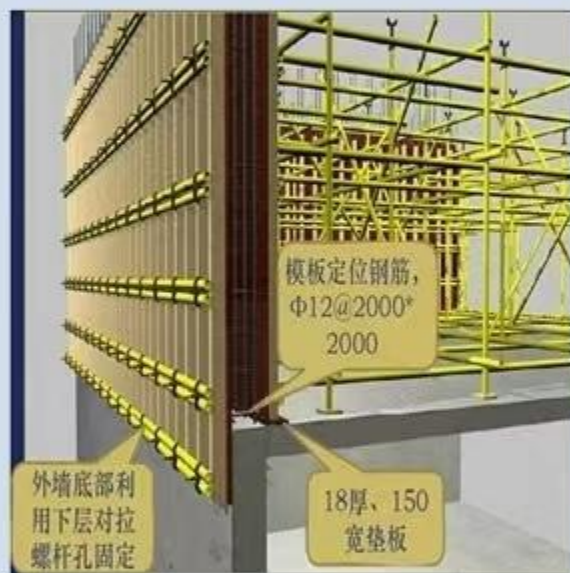
- 1、安装外墙模板时，上层模板应深入下层墙体，下层墙体相应位置预留钢筋限位，以防跑模或错台；
- 2、外剪力墙、楼梯间、核心筒等新老混凝土交界处应预埋老墙螺杆。

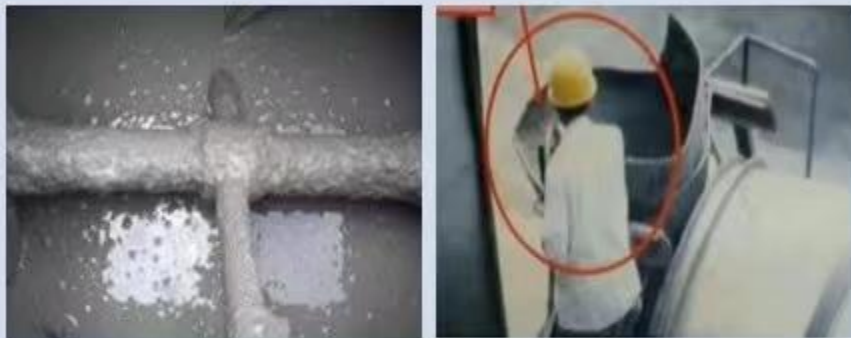
- 1、混凝土到施工现场后，应在出料口检查坍落度；
- 2、坍落度损失过大应做退场处理，严禁现场加水；

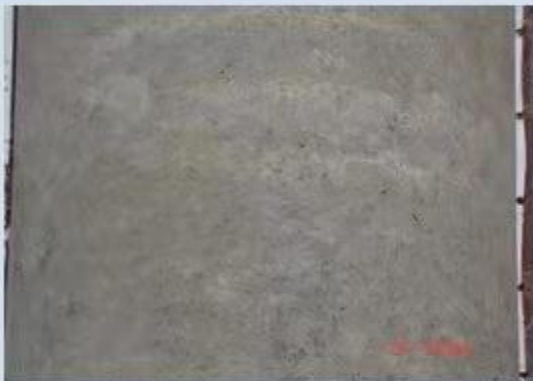
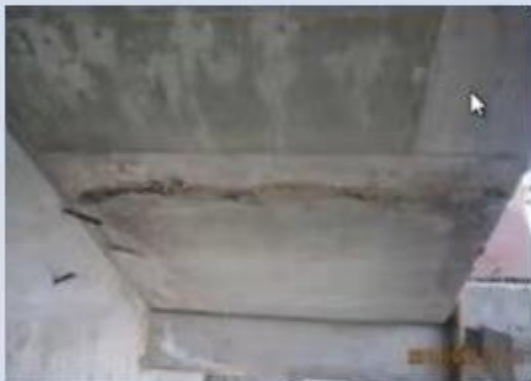
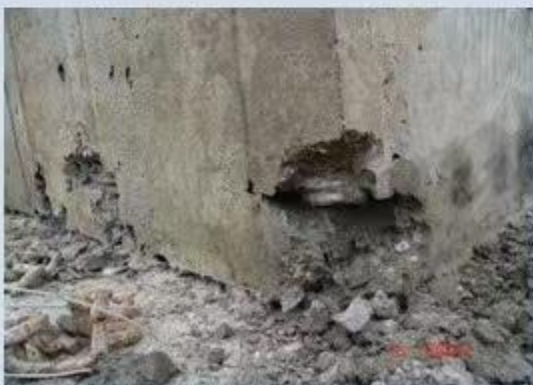
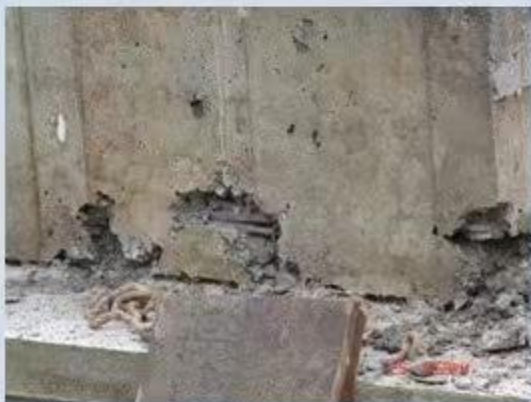
- 1、蜂窝、麻面。
- 3、缺棱掉角。

- 2、孔洞、露筋。
- 4、缝隙夹层。

- 1、模板表面粗糙或清理不干净；
- 2、脱模剂涂刷不均匀或局部漏刷；
- 3、模板接缝拼接不严，浇筑砼时缝隙漏浆；
- 4、振捣不密实，砼中的气泡未排出一部分气泡停留在模板表面
- 5、混凝土一次下料过厚，振捣不实或漏振，模板有缝隙使水泥浆流失，钢筋较密而混凝土坍落度过小或石子过大，柱、墙根部模板有缝隙，以致混凝土中的砂浆从下部涌出而造成；
- 6、砼离析，砂浆分离，石子成堆，或严重跑浆；
- 7、浇筑前，未认真处理施工缝表面；
- 8、砼浇筑前木模板未湿润或湿润不够，或者钢模板未刷脱模剂或涂刷不均匀；
- 9、钢筋密集时，选用适当粒径的石子；

- 1、模板表面清理干净，不得粘有干硬性水泥等物；
- 2、浇筑砼前，应用清水湿润模板，不留积水，严密拼接模板缝隙；
- 3、脱模剂须涂刷均匀，不得漏刷；
- 4、砼须按操作规程分层均匀振捣密实，严防漏振，每层砼均应振捣至气泡派出为止；
- 5、正确的振捣严防漏振，边角加强振捣；
- 6、防止土块或木块等杂物的掺入；
- 7、选用合理的下料浇筑顺序；
- 8、砼浇筑以前，认真清理模板内的垃圾杂物，并处理好施工缝表面；
- 9、冬期施工时要制定冬期施工预防措施，防止冰雪的夹层；
- 10、钢筋密集时，选用适当粒径的石子；
- 11、若使用木模板，浇筑前浇水润湿木模板。

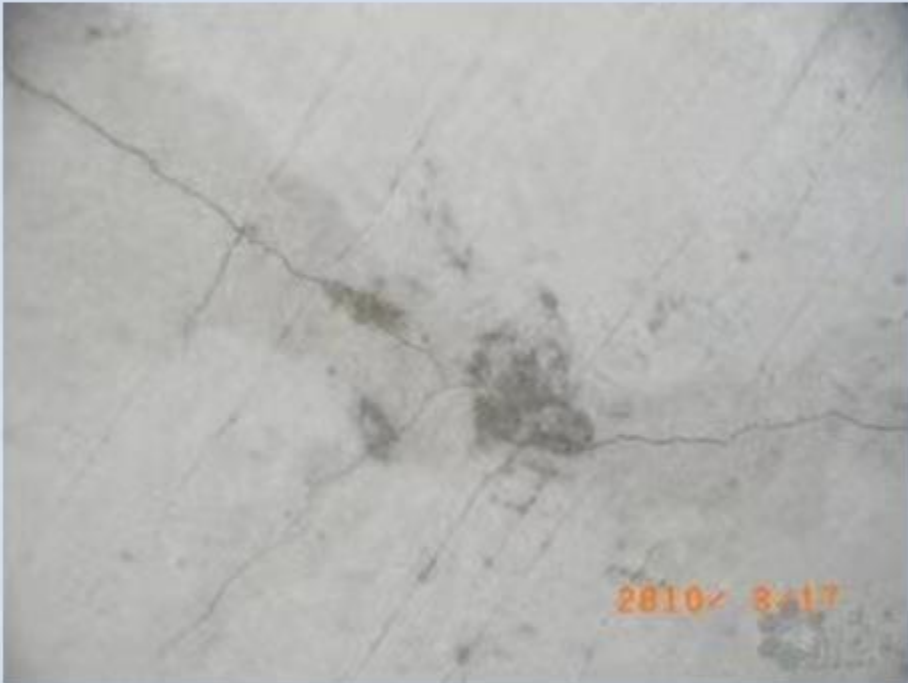
| 3 | 板面裂缝 | | |
|---|---|---|---|
| 常见问题 | | 问题分析 | <ul style="list-style-type: none"><li>1、塑性收缩裂缝<ul style="list-style-type: none"><li>1 砼浇筑后，表面没有及时覆盖，受风吹日晒，表面游离水分蒸发过快，产生急剧的体积收缩，而此时混凝土早期强度低，不能抵抗这种变形应力而导致开裂；</li><li>2 使用收缩率较大的水泥，水泥用量过多或使用过量的粉砂；</li><li>3 砼水灰比过大，模板过于干燥。</li></ul></li><li>2、干燥收缩裂缝<ul style="list-style-type: none"><li>1 砼成型后，养护不当；</li><li>2 砼构件长期露天堆放，表面湿度经常发生剧烈变化；</li><li>3 采用含泥量大的粉砂配制混凝土；</li><li>4 混凝土振捣过度，表面形成水泥含量较多的砂浆层。</li></ul></li><li>3、温度裂缝<ul style="list-style-type: none"><li>1 砼内外温差大，特别是大体积砼；</li><li>2 深进的各贯穿的温度裂缝多由于结构降温差较大，受到外界的约束而引起的；</li><li>3 采用蒸汽养护的预制构件，混凝土降温制度控制不严，降温过速。</li></ul></li></ul> |

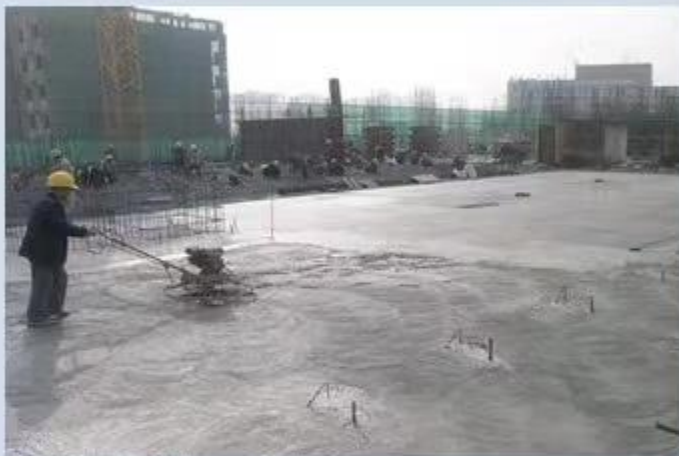
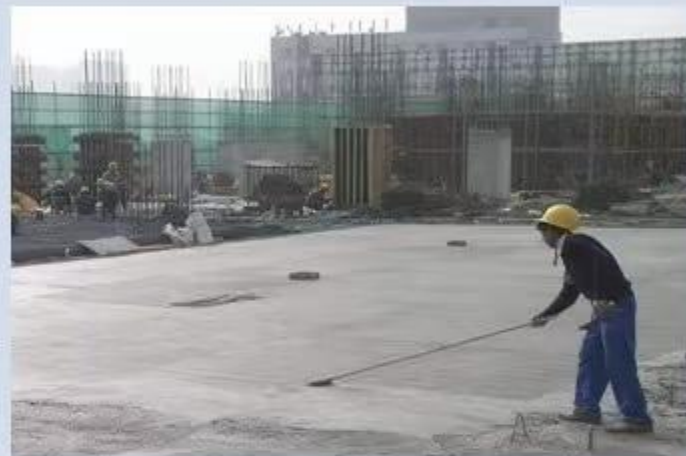
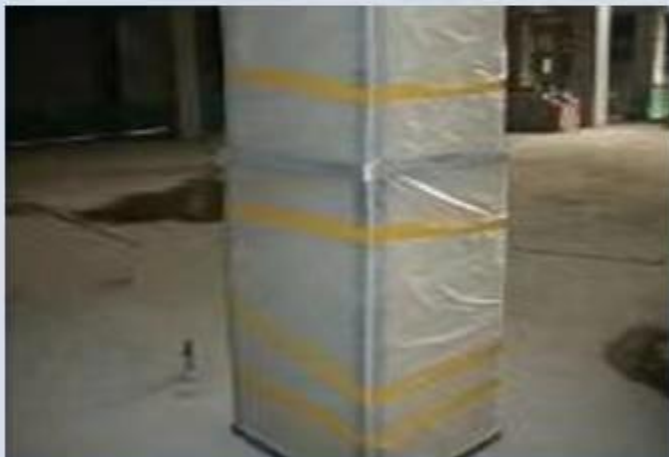
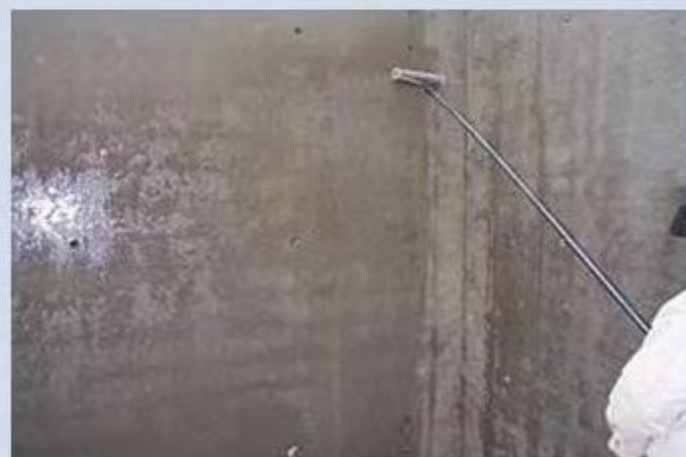
- 1、配制砼时，严格控制水灰比和水泥用量，选择级配良好的石子，减小空隙率和砂率要振捣密实，以减少收缩量，提高砼抗裂强度。
- 2、在气温高、温度低或风速大的天气下施工，砼浇筑后，应及时进行喷水养护，使其保持湿润大体积砼浇筑完一段，养护一段要加强表面的抹压和养护工作。
- 3、砼养护可采用表面喷氯偏乳液养护剂，或覆盖草袋、塑实薄膜等方法当表面发现微细裂缝时，应及时抹压一次，再覆盖养护。

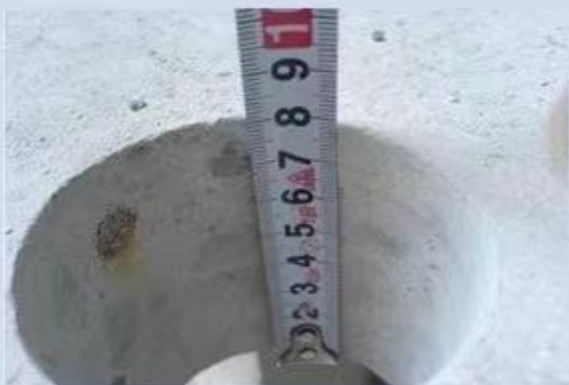
## 楼板厚度不足

- 1、模板标高控制不到位；
- 2、混凝土浇筑控制不到位。

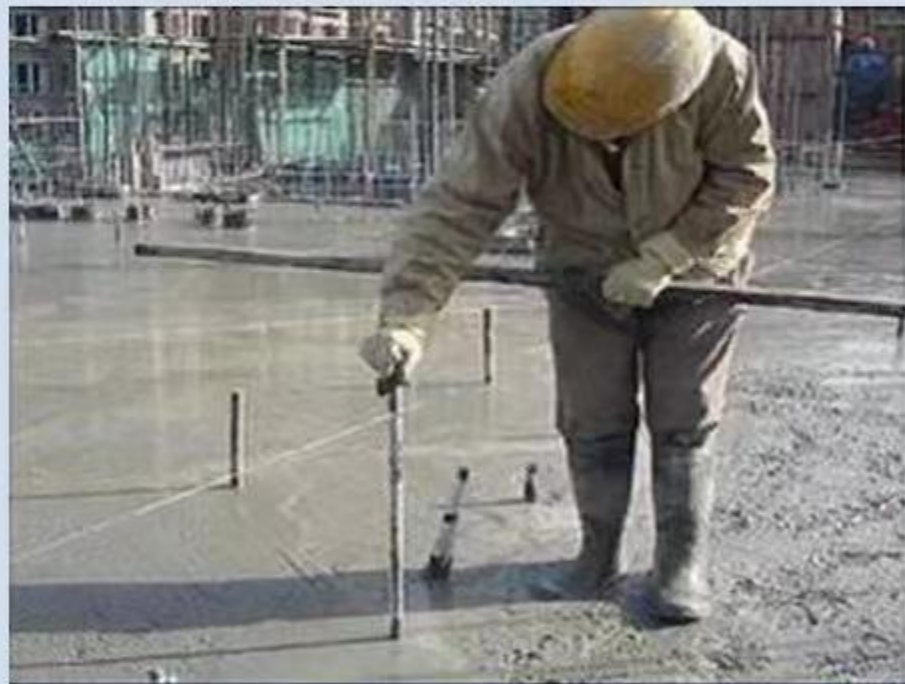
- 1、模板安装后应进行模板表面标高检查验收；
- 2、浇筑过程中牵线控制板面标高，宜采用板厚检查工具进行检查（插杆）；
- 3、楼面板混凝土浇筑后，对楼板厚度全数进行检查，并总结分析发生问题原因。

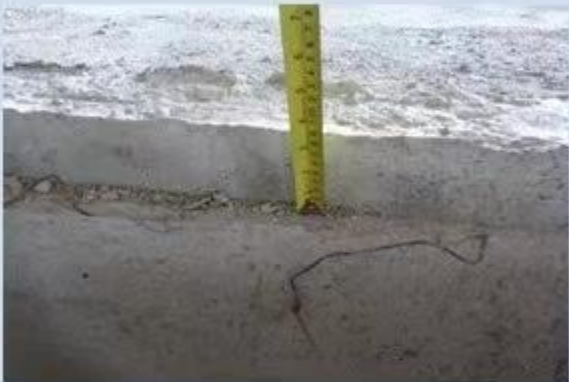
## 混凝土翻边高度不足

模板支设及加固措施不到位。

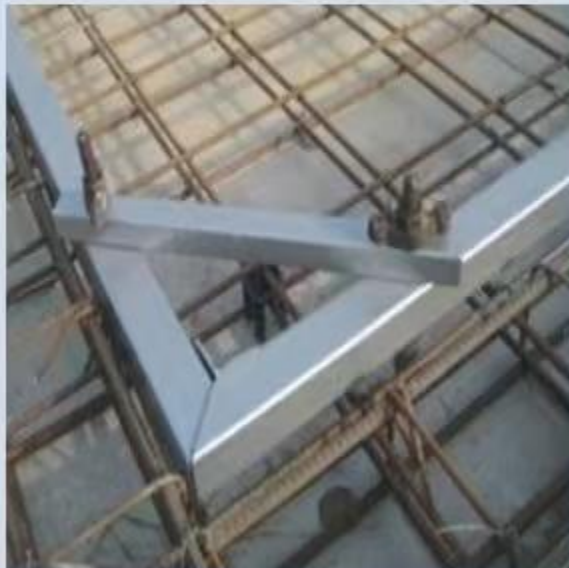
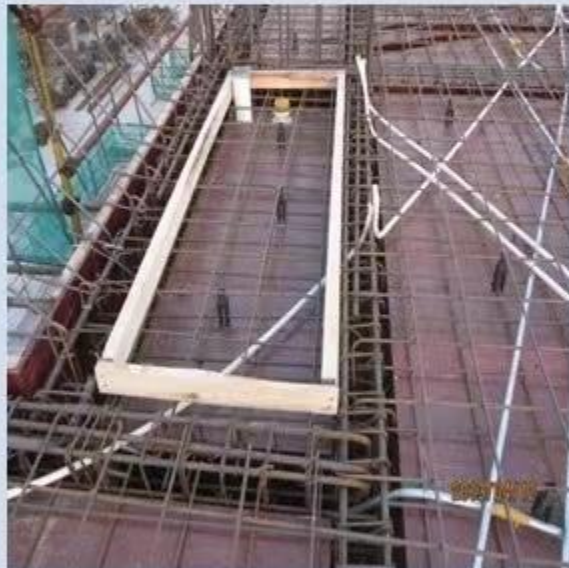
- 1、卫生间、阳台等降板部位吊模应采用钢模，确保砼成型美观；吊模及翻边拆模应在砼浇筑完成后24小时以后，拆模时需小心谨慎，避免对砼造成破坏；
- 2、卫生间、阳台等降板部位吊模若采用木模，应使用新方木，不得随意接头，以确保砼成型美观。

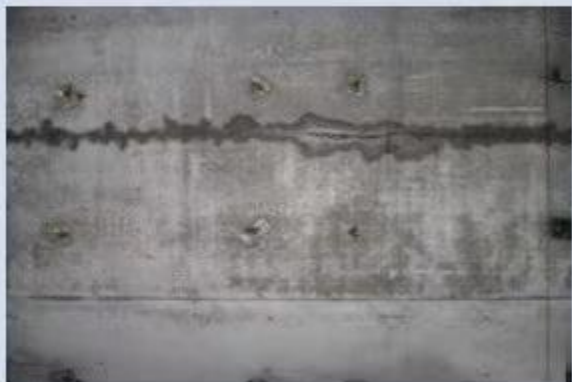
## 预埋件部位渗漏水

- 1、穿过地下工程墙体的水电套管、固定式主管、模板对拉螺栓等，未满焊止水环，或环板宽度太窄，起不到延长渗漏水距离的作用；
- 2、施工中预埋件固定不牢受振松动，与混凝土间产生缝隙。

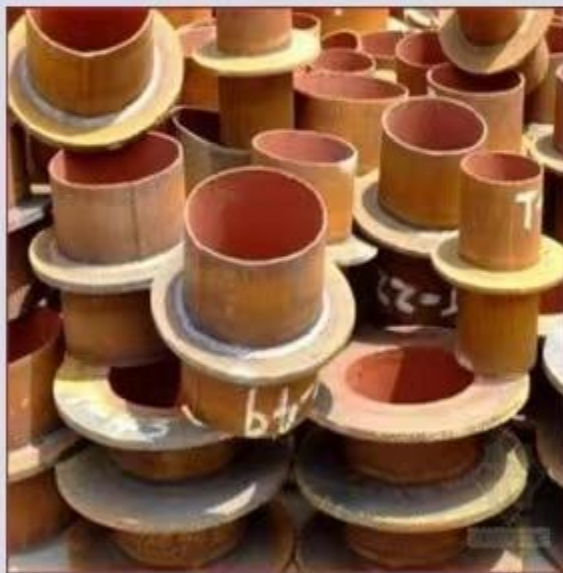
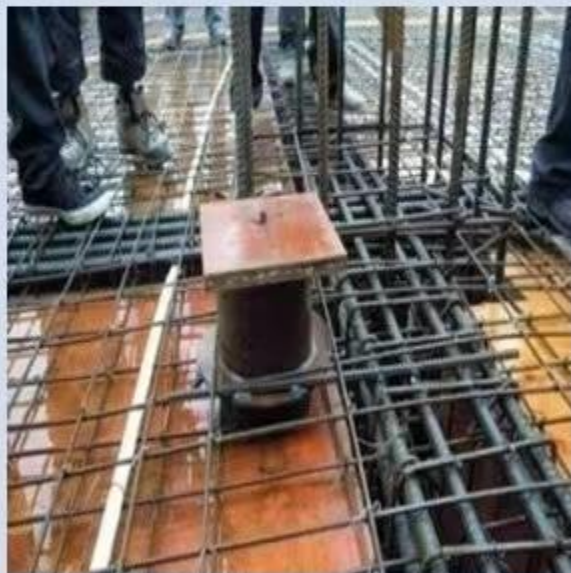
- 1、所有穿过防水混凝土的预埋件，必须满焊止水环，焊缝要密实无缝。环片净宽至少要50mm，大管径的套管不得小于100mm。安装时，须固定牢固，不得有松动现象；
- 2、预埋铁件表面锈蚀，必须作除锈处理；
- 3、防水混凝土结构内部设置的各种钢筋或绑扎铁丝，不得接触模板：固定模板用的拉紧螺栓穿过混凝土结构时，可采用在螺柱或套管上加焊止水环，止水环必须满焊，也可在螺栓两端加堵头。

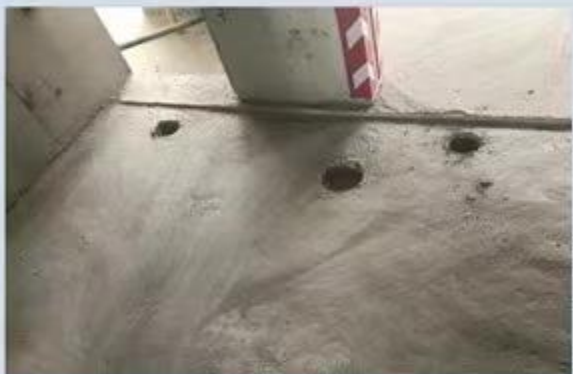
## 降板位置施工不方正、高度不一致

- 1、定位放线不准确，无标高控制措施；
- 2、降板处固定措施不到位，发生位移。

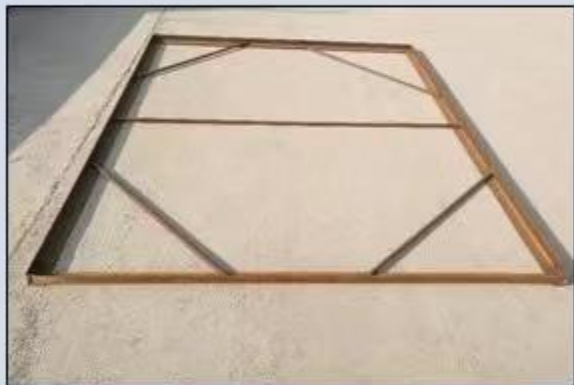
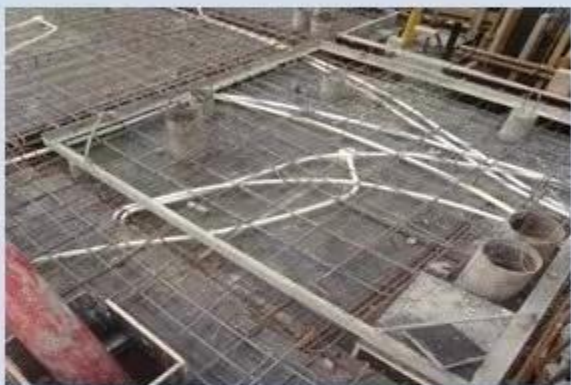
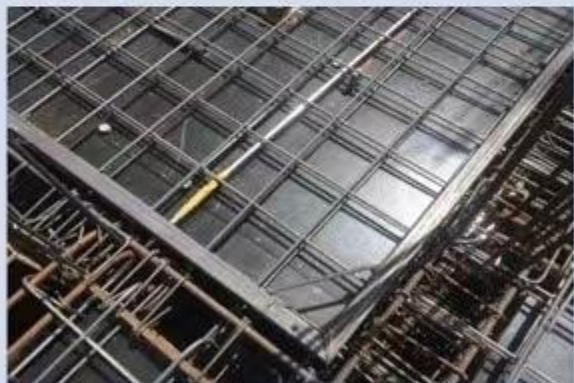
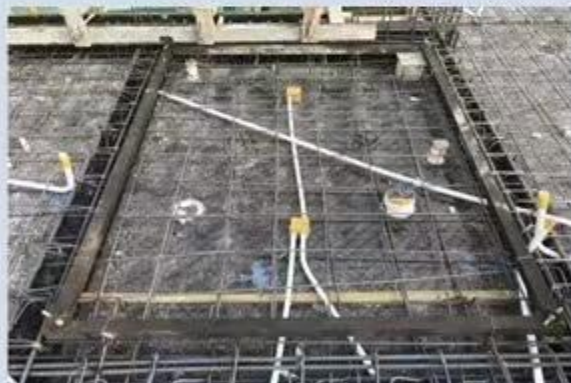
- 1、混凝土浇筑前，对标高进行复测；
- 2、采用角钢、方钢等制作定型模具，固定牢固。

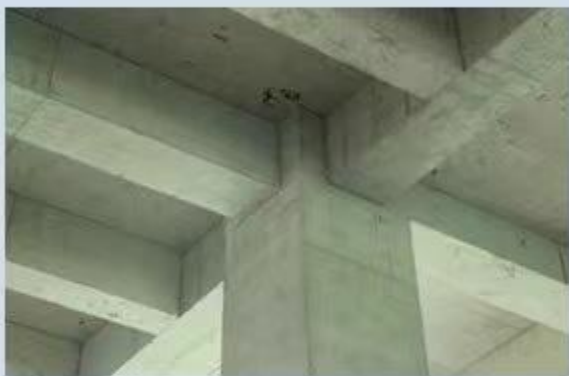
## 高低标号混凝土拦截措施不到位

- 1、拦截措施不到位;
- 2、隐蔽验收时未重点关注。

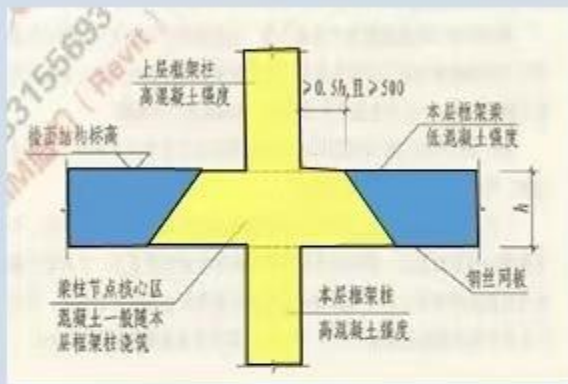
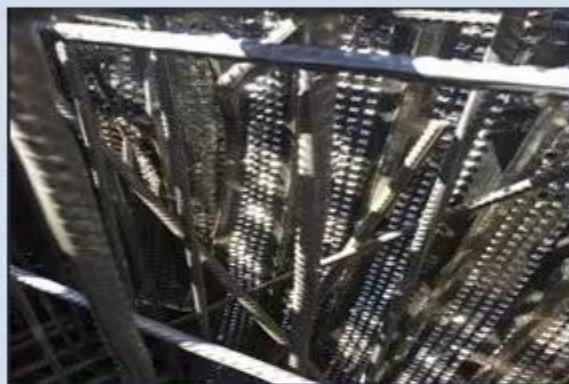
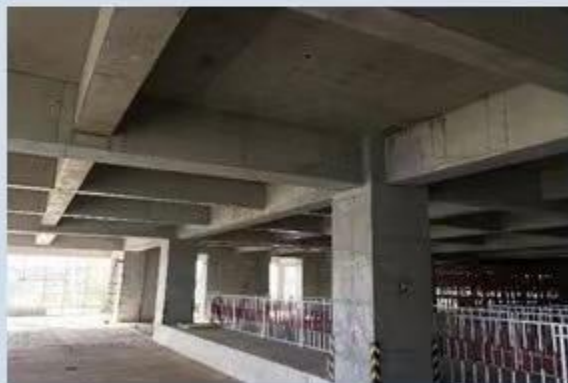
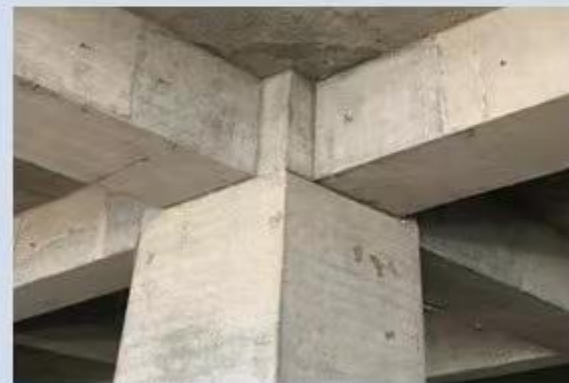
- 1、优化拦截措施(建议做法为梁端采用钢板网+细网结合方式拦截网后面交叉布置固定钢筋与箍筋绑扎牢固);
- 2、作为隐蔽验收重点检查项。

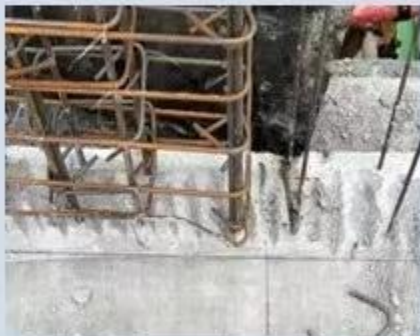
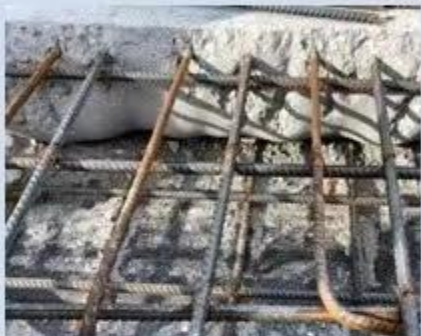
## 施工缝处理不到位

- 1、交底不到位;
- 2、剔凿方法不当。

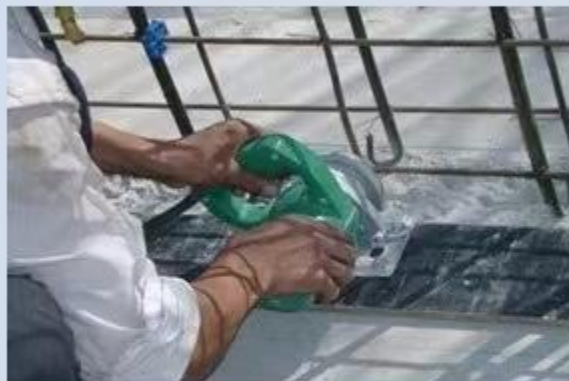
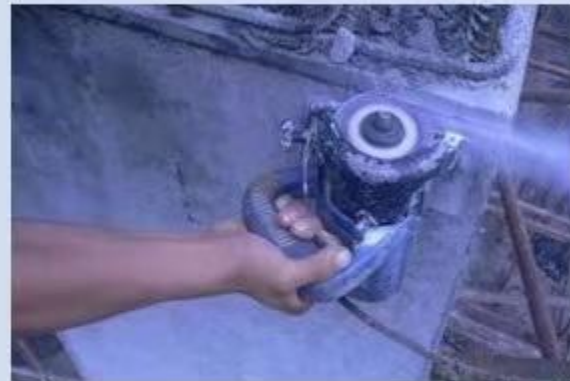
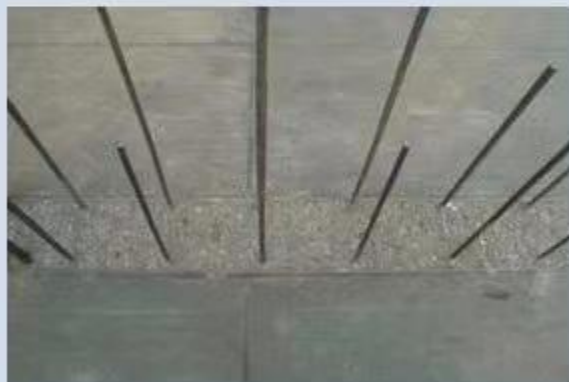
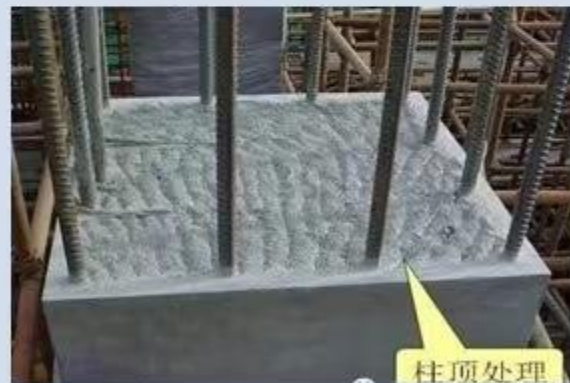
柱顶处理

- 1、在墙、柱位置及板施工缝处弹出线;
- 2、用砂轮机沿线切割10mm;
- 3、剔凿施工缝内混凝土浮浆, 剔除深度10-20mm, 以漏出新鲜混凝土及石子为标准。

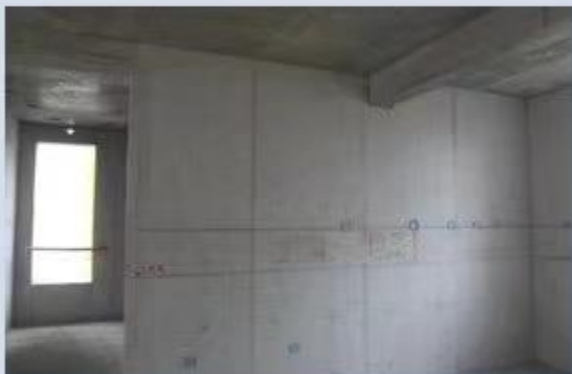
## 养护措施不到位

- 1、项目部质量监督不到位；
- 2、方法、措施不当。

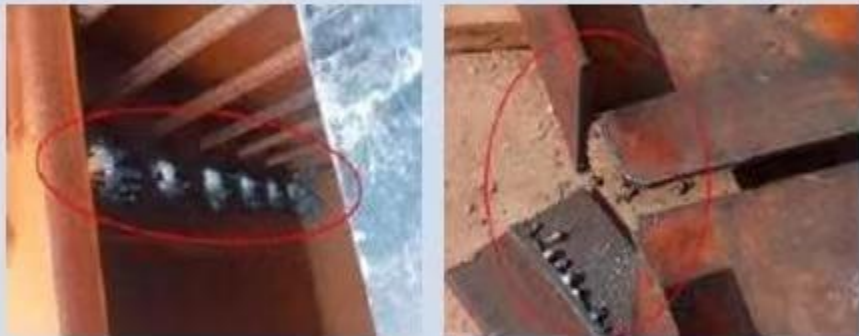
## 钢结构加工缺陷

预留孔缺失、直螺纹套筒焊接位置错误、剪板毛刺、切割面不规范、表面锈蚀。

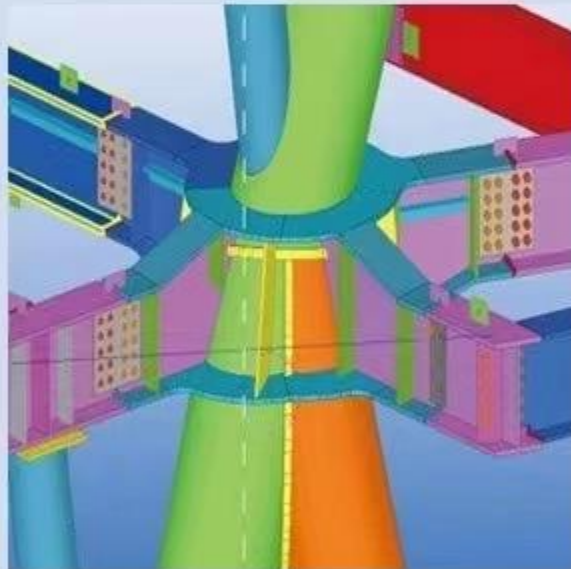
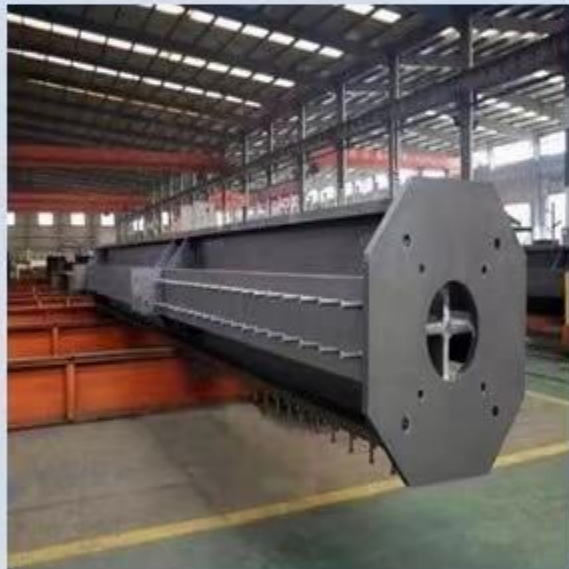
- 1、加强深化设计，充份考虑钢结构与其它工序的交接节点；
- 2、钢结构厂家加强图纸审核。核对钢结构加工图与提供的预留孔洞图纸的一致性、预留孔洞图纸与原设计图纸的一致性；
- 3、加强构配件的进场验收。对预留孔洞的位置、数量、形状、大小进行专项验收；
- 4、构件生产完成后，及时均匀涂刷防锈漆。

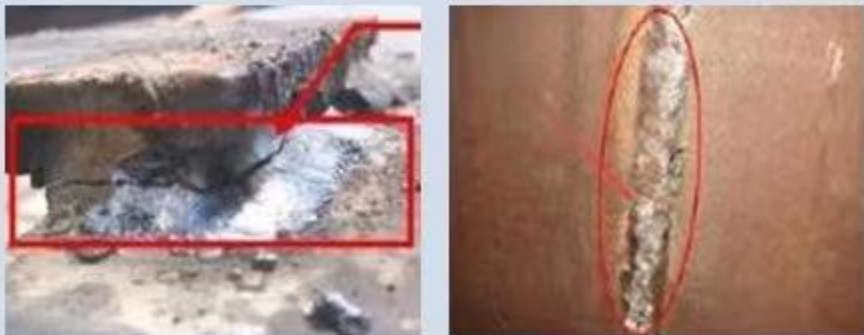
## 钢结构焊接缺陷

焊缝气孔、不饱满、咬边、焊瘤、表面裂纹、电弧擦伤、堵塞异物。

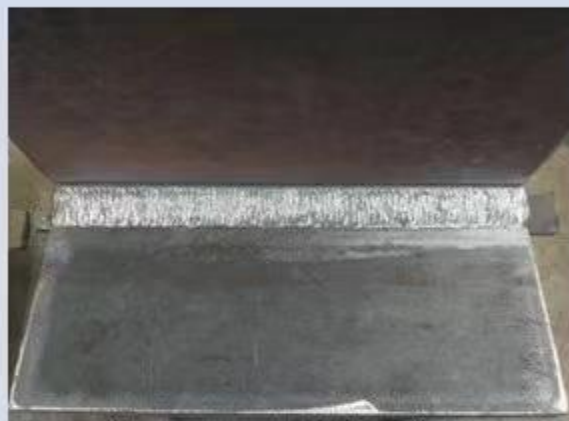
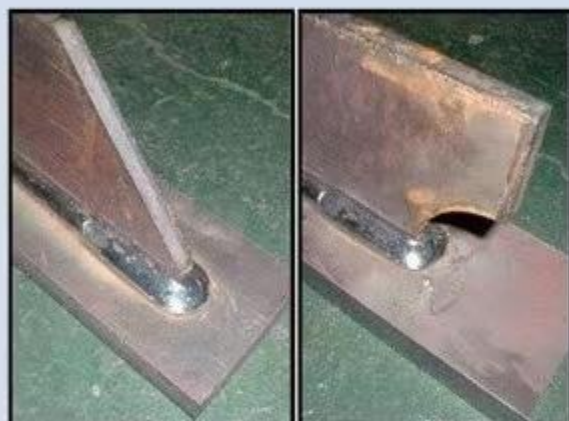
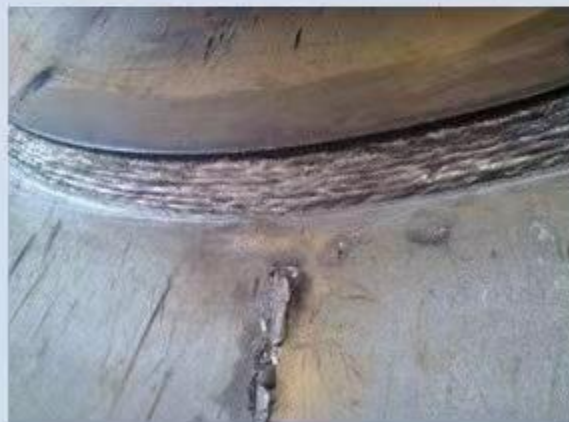
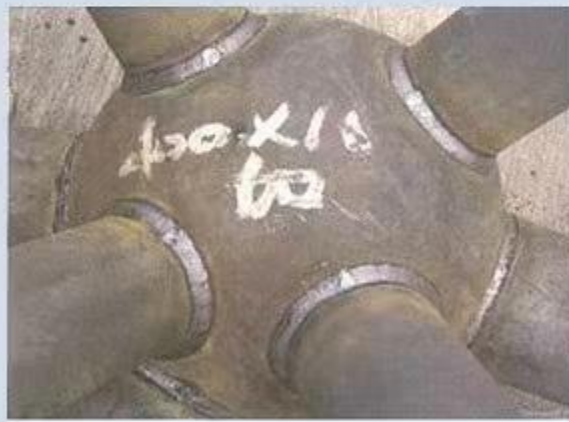
- 1、施焊前，采用钢丝刷、砂轮等工具清除待焊处表面的氧化皮、铁锈、油污等杂质，要将焊接面的油污等杂质清理干净，并保持干燥；
- 2、焊接前，进行工艺试焊，确定适合的电流、电压、电弧等工艺参数；
- 3、正式焊接之前，进行预拼装；
- 4、控制焊接速度，做好焊前预热、焊后保温工作；
- 5、所有焊工必须持证上岗。

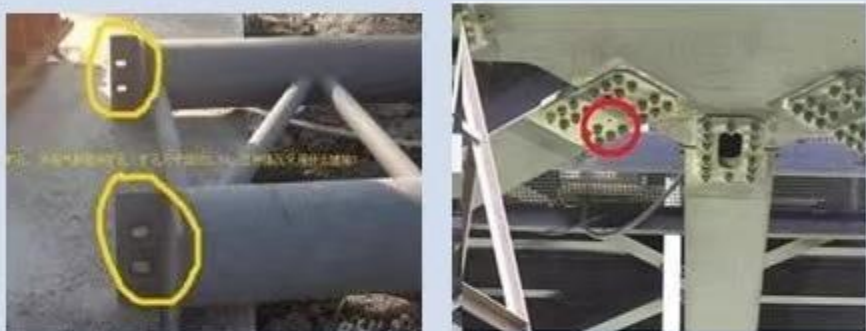
## 高强螺栓连接缺陷

螺栓孔错位，扩孔不当；安装顺序错误、漏安装；直接终拧；接触面有间隙。

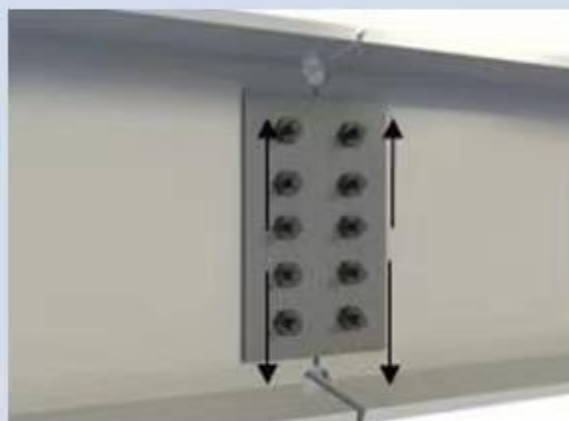
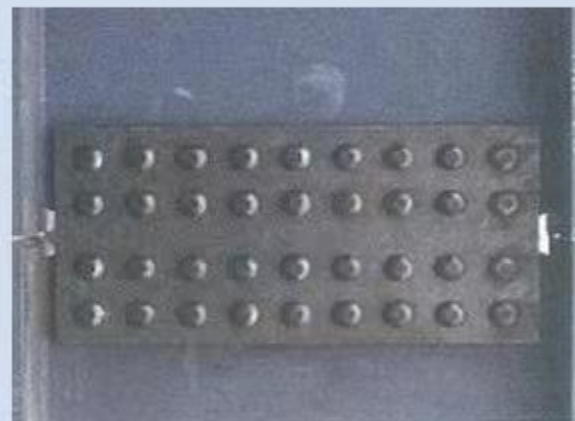
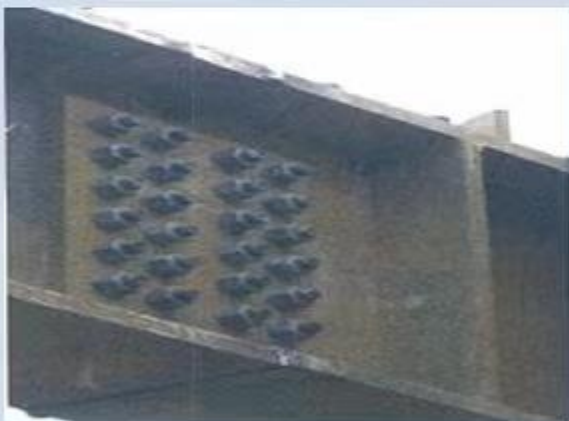
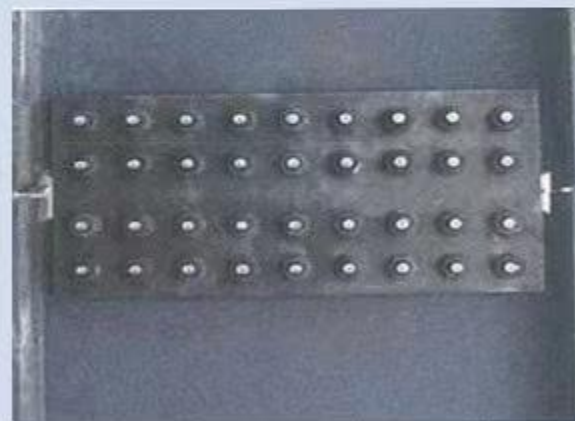
- 1、高强度螺栓应自由穿入螺栓孔，扩孔时要采用铰刀等机械方式，严禁采用气割方式进行扩孔，扩孔的孔径应控制在 $1.2d$ 范围内；
- 2、高强螺栓安装顺序，从中心向四周；
- 3、高强螺栓必须先初拧，再终拧，不能直接终拧；
- 4、间隙大于 $1\text{mm}$ 时，采用打磨或增加垫板方式处理。

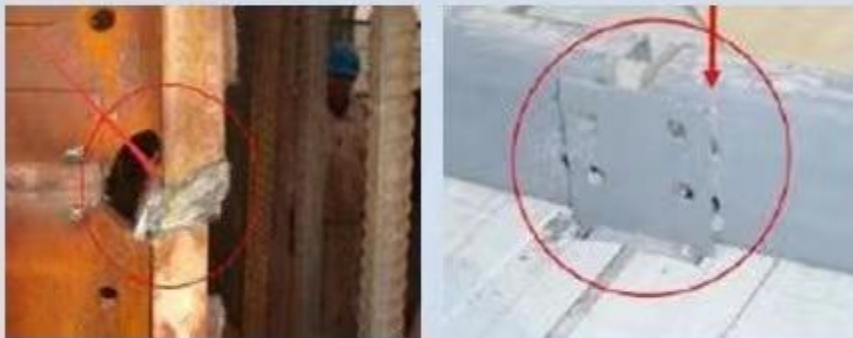
## 钢结构现场安装缺陷

地脚螺栓偏位、钢构件对接不准确、钢梁钢柱安装精度超差。

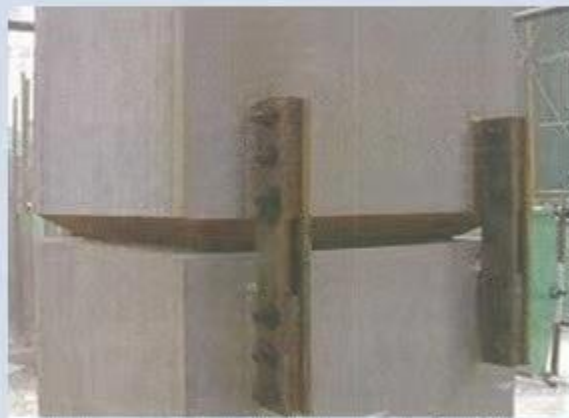
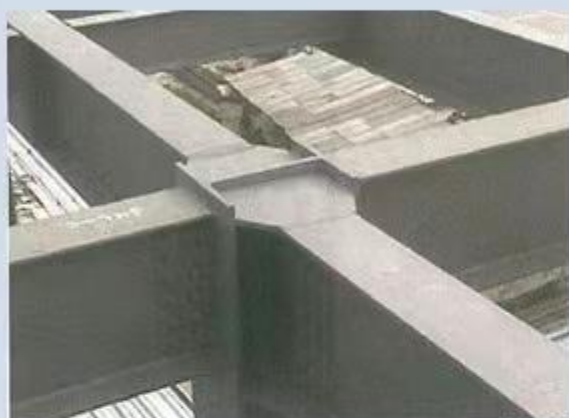
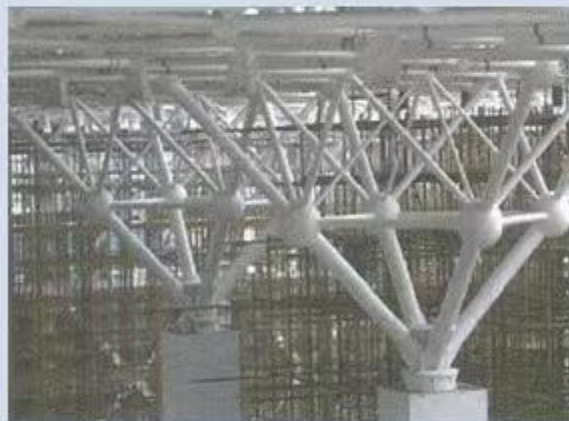
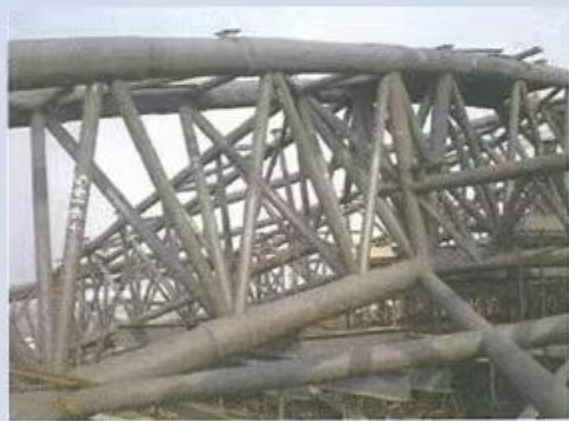
- 1、按照提供的轴线标板和表格基准点复核，确保测量精度；
- 2、采用临时规定对构件的位置进行校正，验收后，方可进行焊接；
- 3、在安装、焊接操作中采取防变形措施；

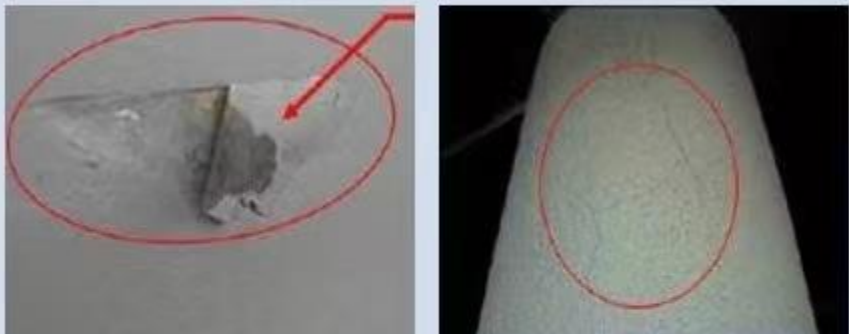
## 钢结构涂装缺陷

涂层开裂、起皮、空鼓、厚度不均匀。

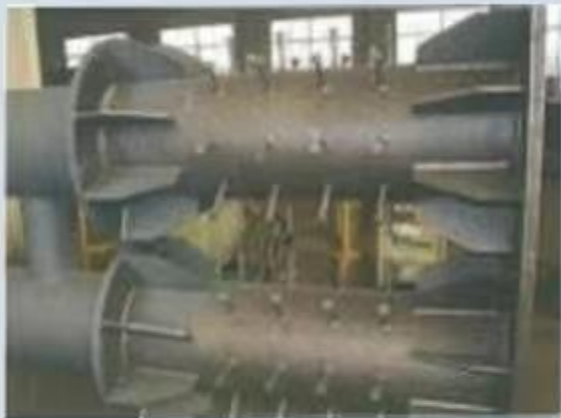
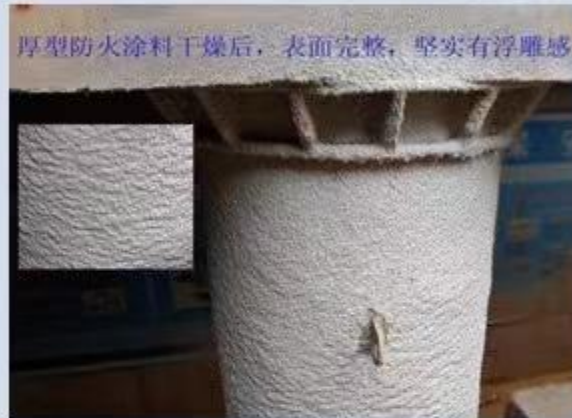
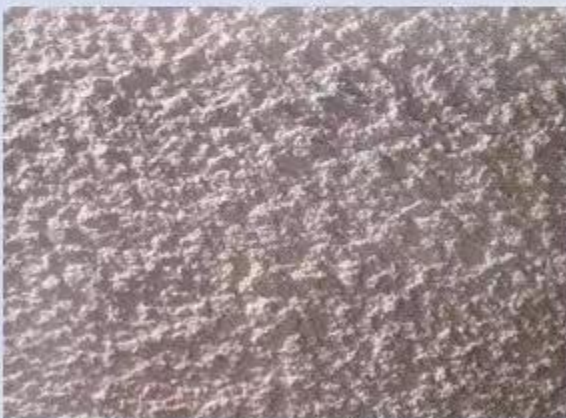
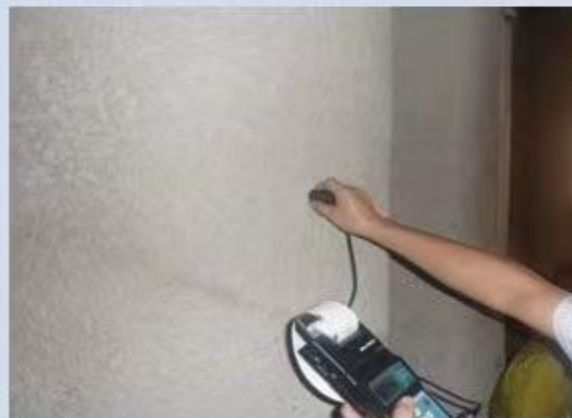
- 1、涂装前，应采用钢丝刷、砂轮等工具清除待焊处表面的氧化皮、铁锈、油污等杂质清理干净，并保持干燥；
- 2、涂装前，要通过试验确定防火涂料的配合比、喷涂压力、每层喷涂厚度等参数；
- 3、要根据设计要求，分层多遍涂刷，加强中间质量控制，加强自检和抽检。

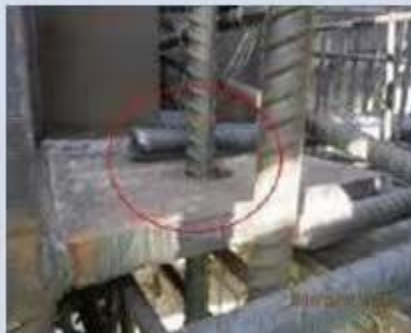
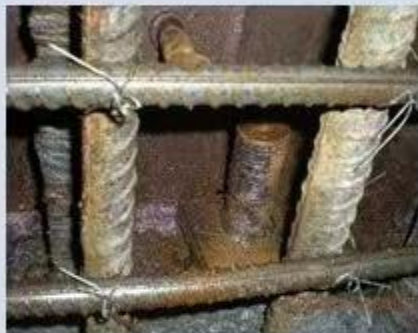
## 劲性钢结构缺陷

- 1、梁钢筋漏焊、焊接长度不足；
- 2、钢柱位移，地脚螺栓偏位、连接随意；
- 3、套筒连接器偏位。

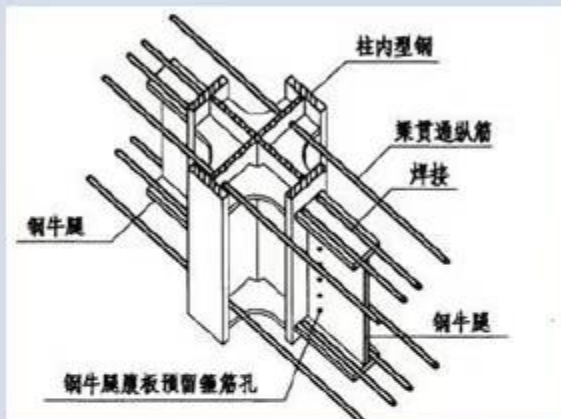
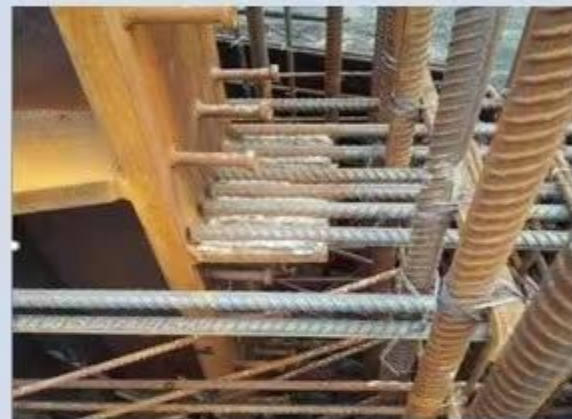
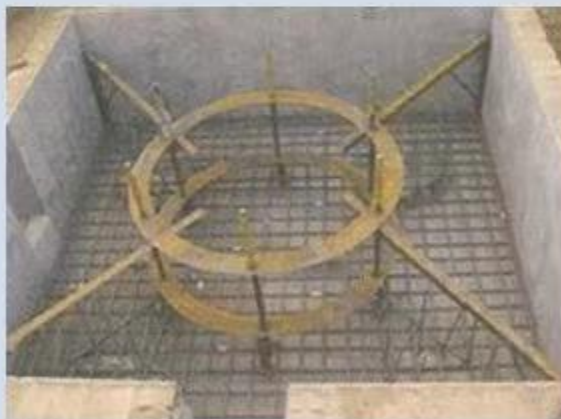
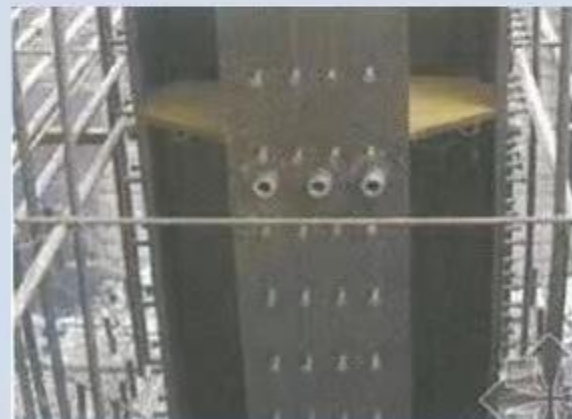
- 1、劲性钢结构节点BIM深化，钢柱、钢梁栓钉、钢筋连接器严格按照深化图加工生产；
- 2、钢柱地脚螺栓采用固定支架安装，确保位置准确，安装牢固；
- 3、吊装时及时对钢柱进行校核，确保位置正确；
- 4、钢筋与钢柱焊接合理穿插，确保焊接长度；
- 6、钢筋与接驳器连接牢固。

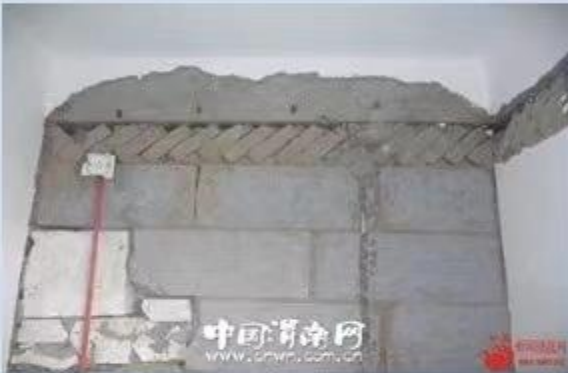
| 1 | 砌体砂浆不饱满 | | |
|---|---|---|---|
| 问题分析 | <ul style="list-style-type: none"><li>1、砂浆和易性差，操作者用大铲和瓦刀铺刮砂浆后使底灰产生空穴、砂浆不饱满；</li><li>2、干砖上墙和砌筑操作方法错误，不按“三一”砌砖法砌筑水平灰缝缩口太大；</li><li>3、工人施工素质不高，不按照施工规范进行施工。</li></ul> | | |

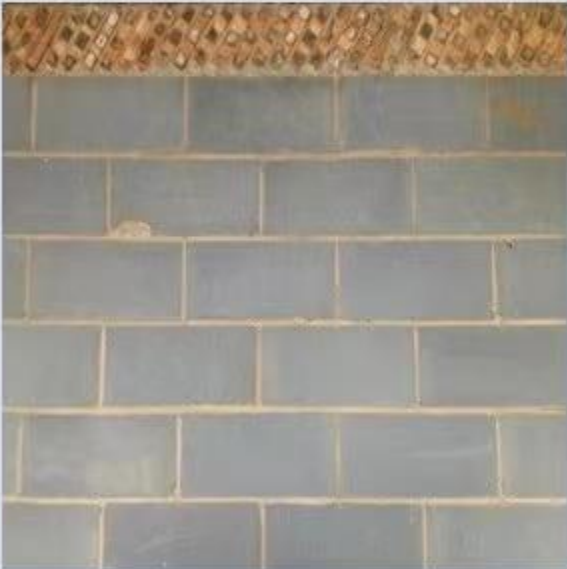
| 1 | 砌体砂浆不饱满 | | |
|---|---|---|---|
| 管控措施 | <ul style="list-style-type: none"><li>1、改善砂浆和易性是确保灰缝砂浆饱满和提高粘结强度的关键；</li><li>2、改进砌筑方法，按三一砌砖法砌筑，干砖严禁上墙，砌筑前1-2天将砖湿润，严禁干砖上墙使砌筑砂浆早期脱水而降低强度，干砖表面的粉屑起隔离作用减弱了砖与砂浆失去粘结；</li><li>3、砌筑过程中要求铺满口灰然后进行勾缝。</li></ul> | | |

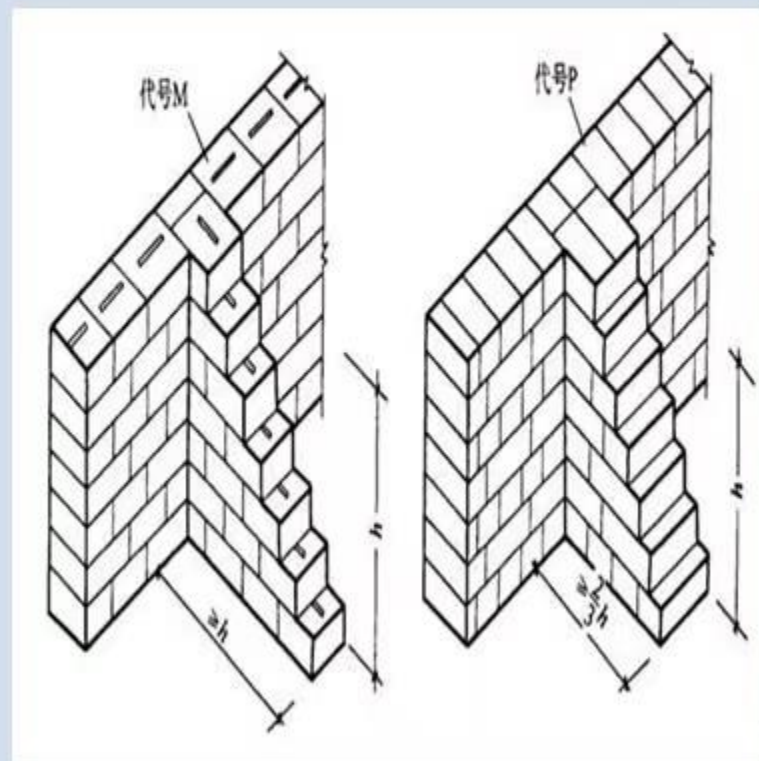
配  
图

- 1、在安排施工组织计划时，对施工留槎应作统一考虑。外墙大角应同时砌筑。纵横墙交接处，有条件时也应同时砌筑。如不能同时砌筑，应按施工规范留砌斜槎，并按规范规定加设拉结筋。
- 2、8度以上抗震设防地区不得留直槎，斜槎宜采取18层退槎砌法，为防止因操作不熟练，使接槎处水平缝不直，可以加小皮数杆。
- 3、后砌非承重隔墙，可于墙中引出凸槎，对抗震设防地区还应按规定设置拉结钢筋，非抗震设防地区的120mm隔墙，宜采取在墙面口留棒式槎的作法，接槎时，应在棒式槎洞口内先填塞砂浆，顶层砖的上部灰缝，用大铲或瓦刀将砂浆塞严，以稳固隔墙，减少留槎洞口对墙体的影响。

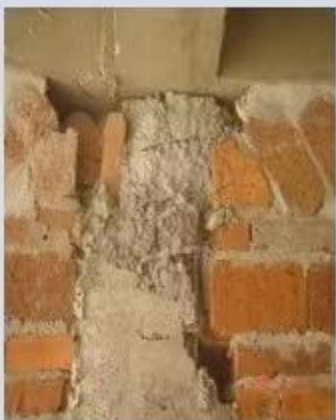
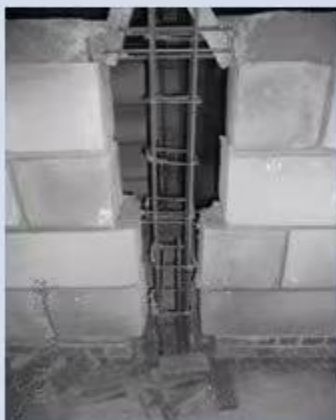
常见问题

## 构造柱不合格

- 1、构造柱顶模板安装未设置斜模进料口，浇筑砼不密实；
- 2、马牙槎未按照规范设置。

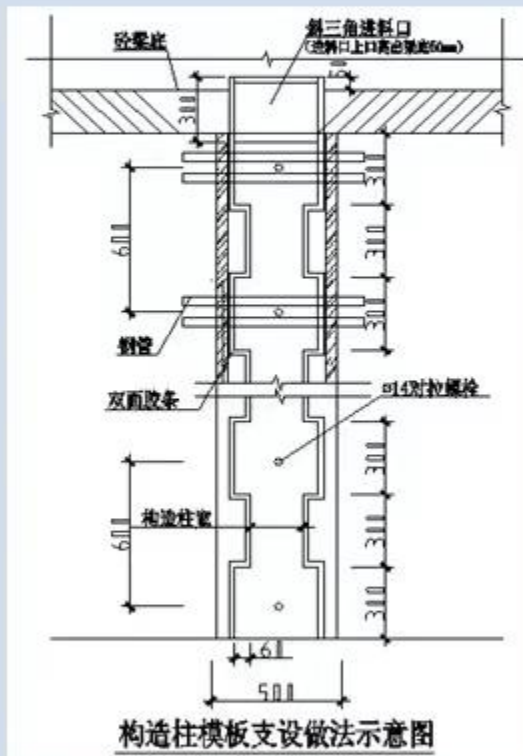
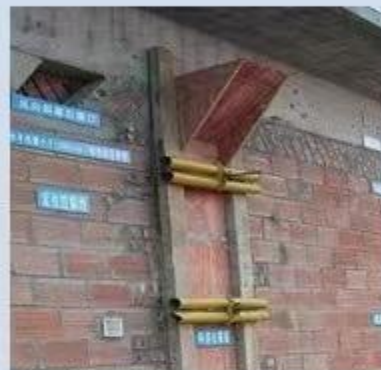
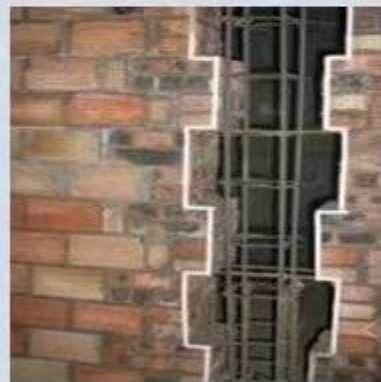
配

- 1、构造柱安装模板应在顶部安装450（宽度250mm，高度应比梁底高30~50mm）的斜模进料口，浇筑细石砼时用榔头轻敲模板，钢筋插钎捣实，混凝土振捣密实；
- 2、构造柱处砌体留设马牙槎，先退后进，每槎高度不超过300mm（5线），槎口深度 $\geq 60$ ，进线与退线各自对齐，自底向上，每600设置拉结筋一道，外墙马牙槎上口砌45°斜角；
- 3、支模时沿马牙槎边贴双面胶，模板采用对拉螺栓固定，螺栓从构造柱内部穿过。

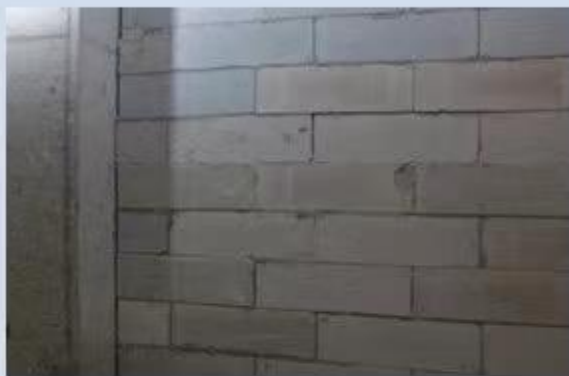
## 常见问题

### 灰缝厚度不一致

墙体砌筑前未按砌块模数设置皮数杆或未在砼结构柱上标注控制水平灰缝尺寸。

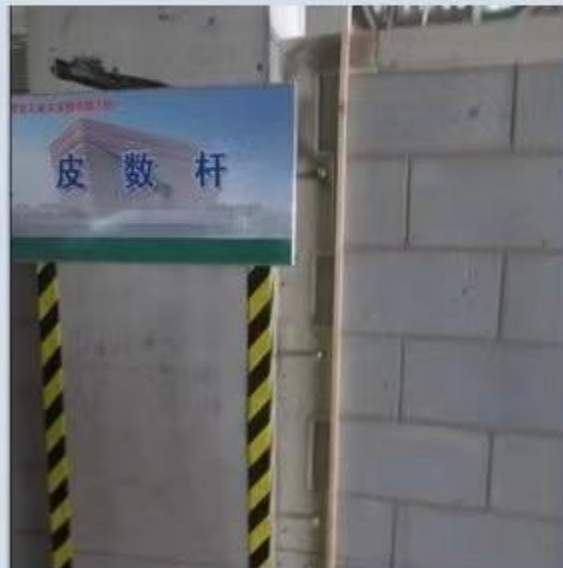
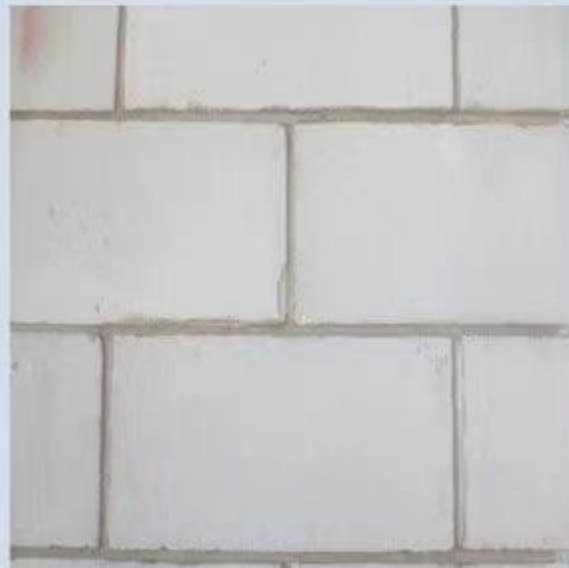
配

- 1、砖混结构的建筑物应在四大角设置皮数杆，框架（短肢墙）结构的填充墙应在柱（短肢墙）标注砌砖模数（沿高625mm弹水平线）控制水平灰缝；
- 2、砌体的灰缝应横平竖直，厚薄均匀，水平灰缝厚度宜为10mm，但不应小于8mm，也不应大于12mm。

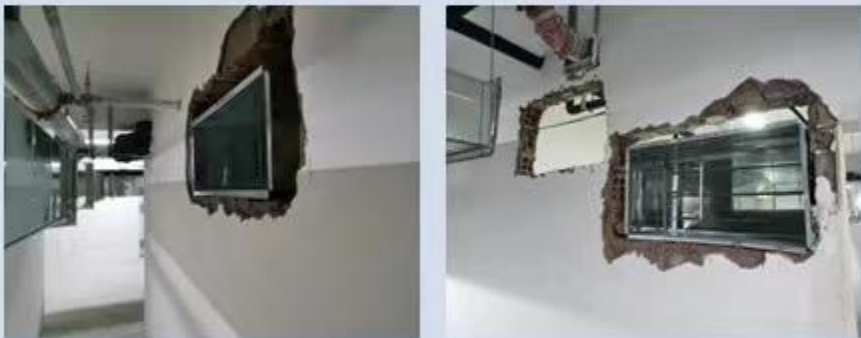
常见问题

## 穿墙风管处理不到位

穿墙风管洞口预留位置尺寸偏差、风管洞口后期封堵方式错误

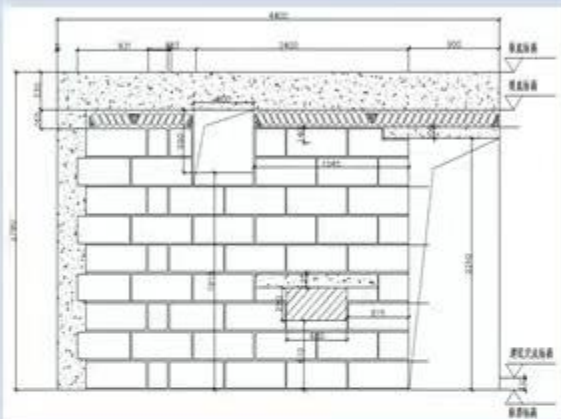
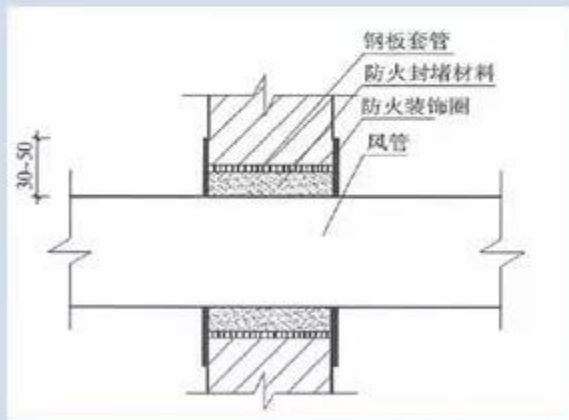
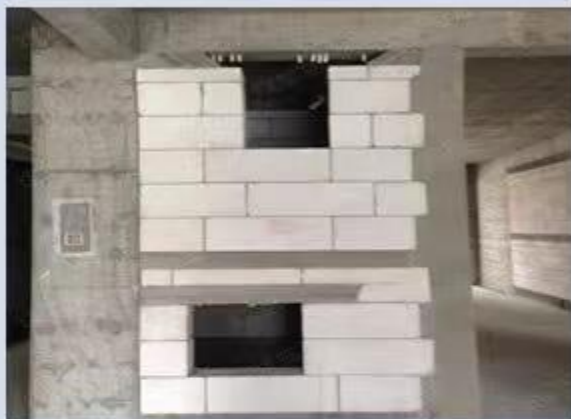
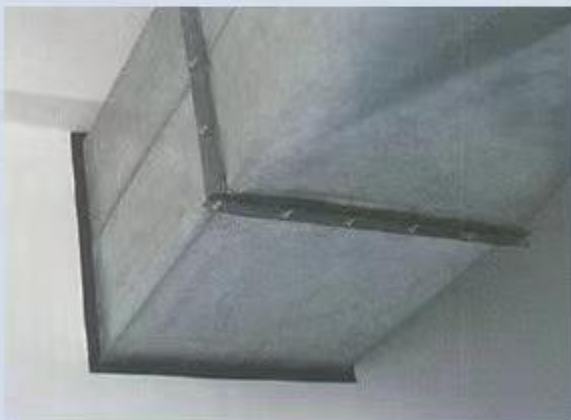
配

- 1、墙体排版时，结合通风图纸，明确穿墙风管位置、尺寸；
- 2、墙体砌筑时严格执行砌体排版图；
- 3、风管穿越防火分区时，严格按照图纸及图纸节点进行防火封堵。
